# 含镍钴废水处理系统升级改造项目

## “5·30”火灾事故调查报告

# “5.30” 火灾事故现场勘查照片

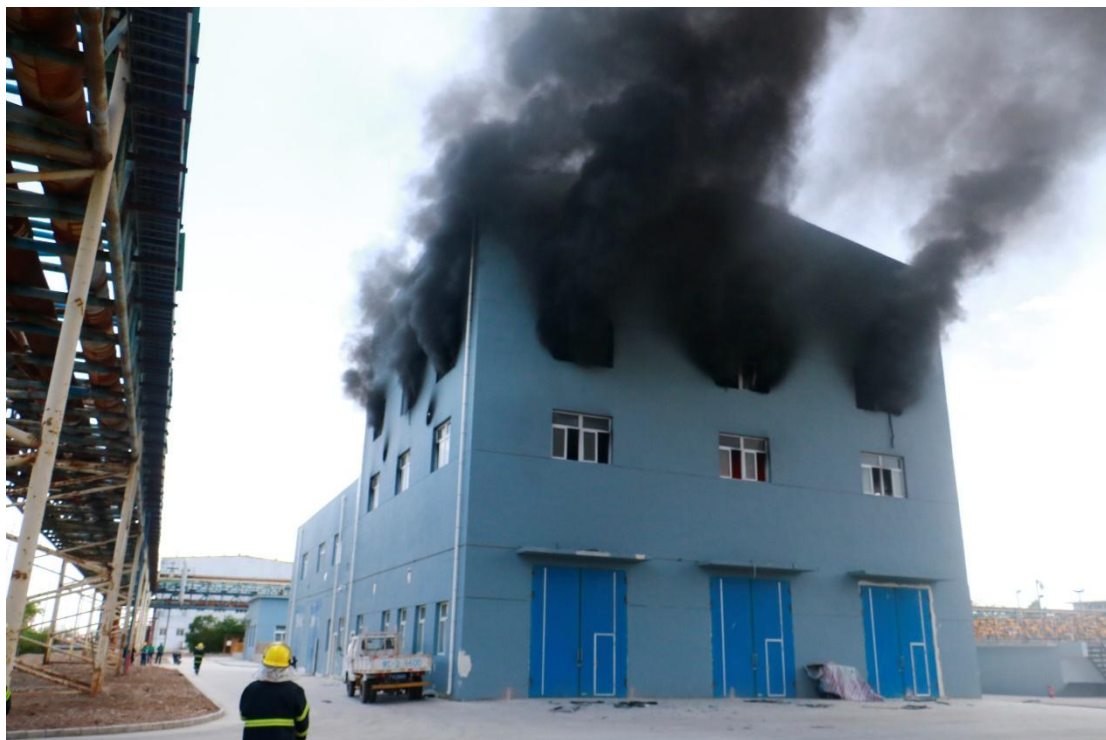
镍钴废水处理系统升级改造项目综合厂房

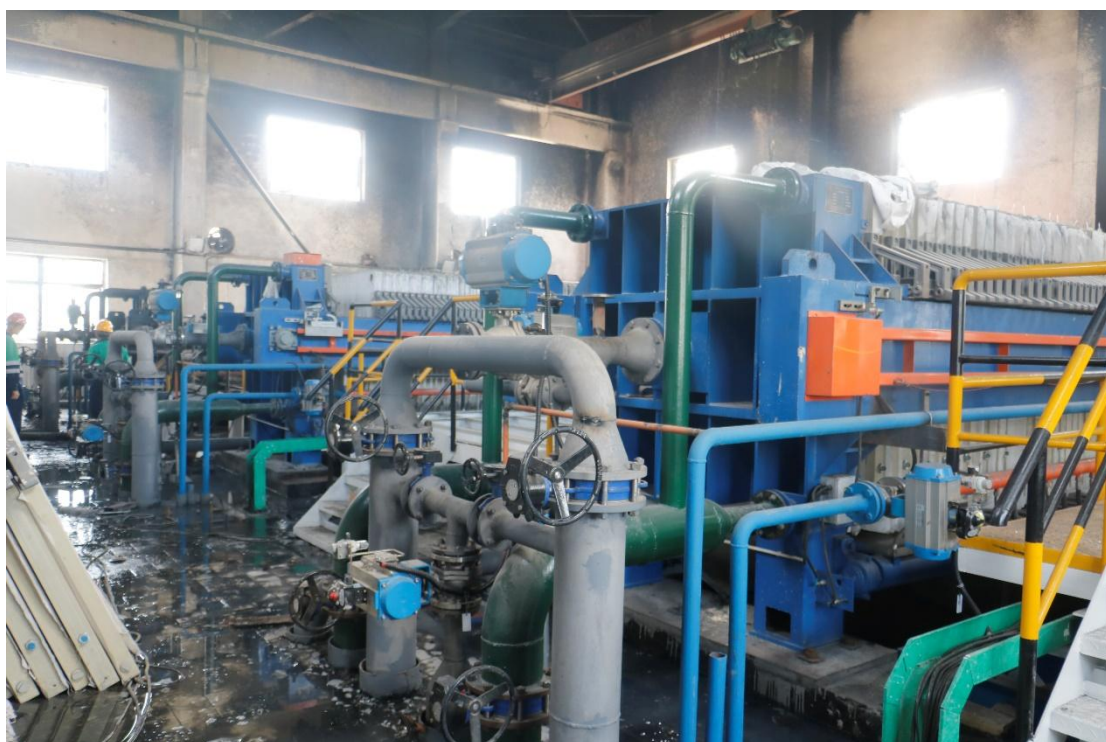
二层压滤间房顶全面过火，与3号压滤机相对应屋顶斜拉筋变形，主梁上有约5cm×120cm混凝土表层脱落；一层污泥储存区三组钢制泥斗，南侧一组漏斗最北边漏斗上只有底部油漆保留，四周油漆脱落，南、西、北面留痕为红白相间，呈“V”型，东面为灰白色。地面留有大量灰白固态和絮状燃烧产物。

厂房内部全景

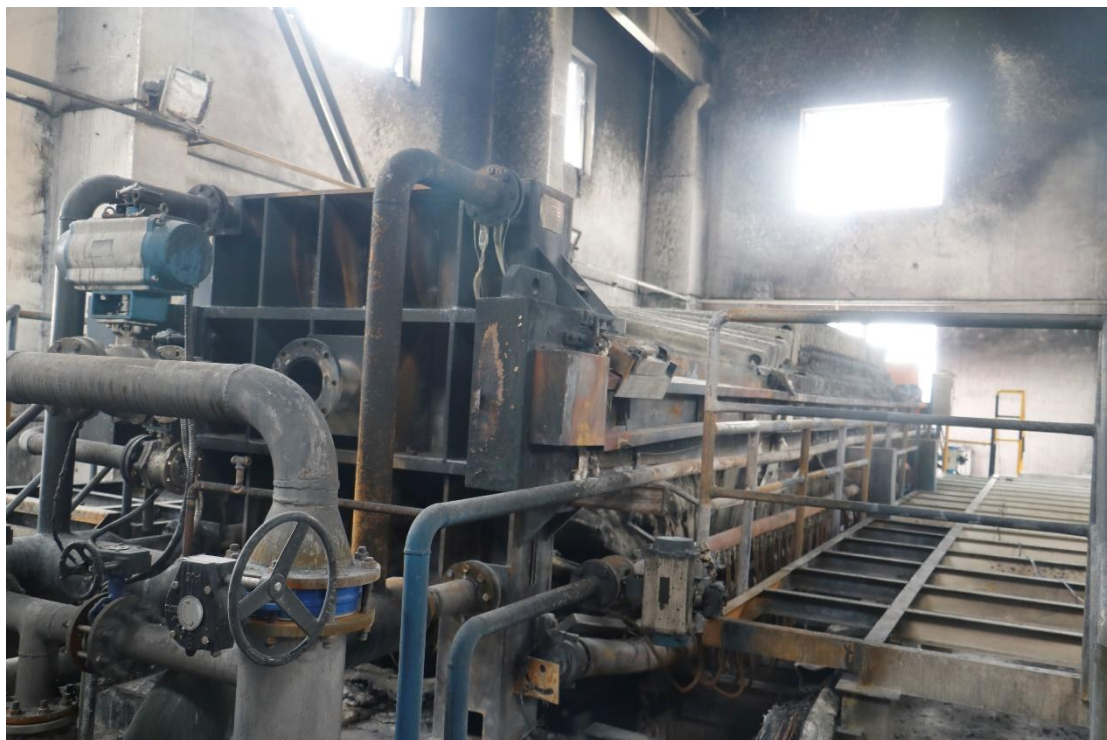
二层压滤间自北向南排列 3 台压滤机，分别设定为 1 号、2 号、3 号压滤机，3 号压滤机进料口端北侧电缆槽内 2m 电缆绝缘层烧毁。临近铁质平台烧痕自东向西递减，压滤机 2 根 DN125 变 DN200 进料管及安装的 2 组气动阀表面油漆未脱落，与灰色进料管 DN125 纵向连接 1 组气动阀表面油漆未脱落，前段连接压力变送器法兰管呈橙黑色，与箱板连接的进料口法兰内发现熔渣，连接的压滤机挡板呈灰黑色夹杂橙色形状呈现“V”型状烧痕，外部呈黑灰色，DN100 辅助回流管靠南侧管道面漆完好，靠北侧的管道呈橙黑色，位于进料端北侧拉板系统箱表面颜色由东向西呈黑色向灰、橙色过度，在拉板系统箱下方设置的 2 根 DN50 蓝色风管自东向西与压滤机并行，东端表层蓝色面漆保留完好，自 60cm 处开始向西呈黑色、灰白色、橙色交替过渡，连接的上边分接 DN24 细风管最东端 2 根脱落，压滤机底部翻板梁由东 70cm 处延伸至 2 米处向外歪曲。压滤机箱内 25 块融化、粘连的压滤板倒向进料端，自东第一

3#压滤机进料端

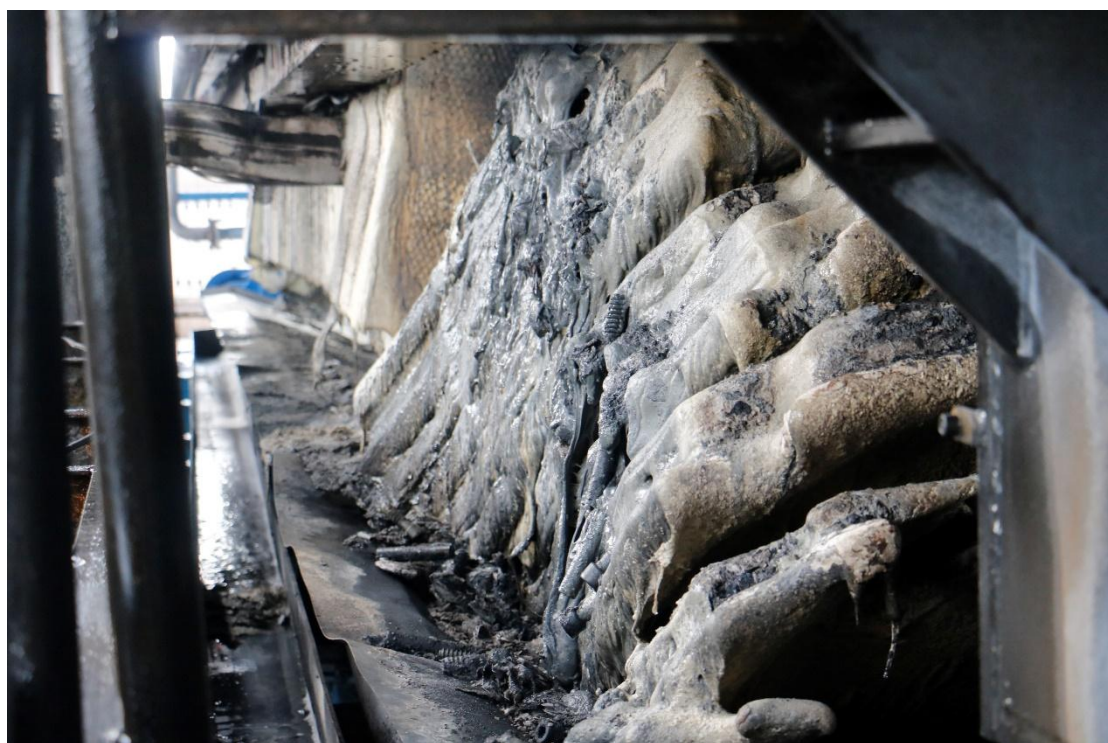
3#压滤机靠南侧

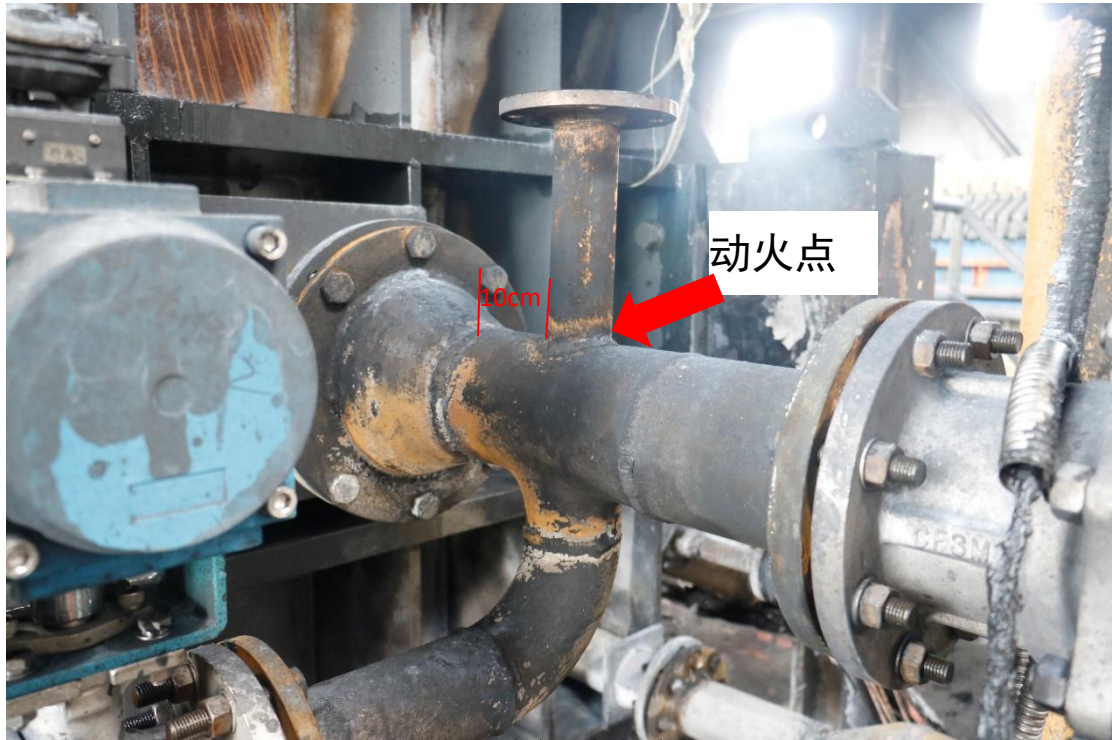
1. 起火点为3号压滤机进料管聚丙烯内衬，发生火灾时，3号压滤机未运行；

在 3 号压滤机进料管上焊接压力变送器短管时，电、气焊作业过程中形成的熔渣( 温度为 2000℃ 以上 )溅落到进料管中，引燃聚丙烯内衬（燃点为 300 ~ 330℃），导致火灾发生。

3#压滤机动火点

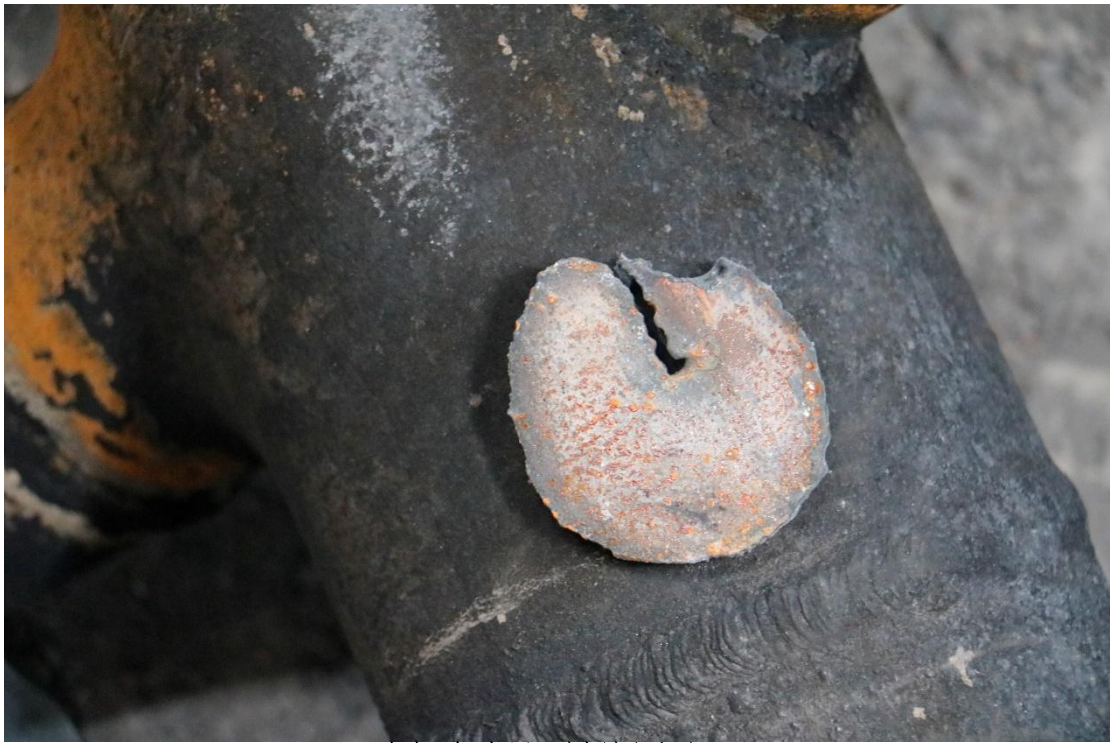
3#压滤机气焊切割的圆孔

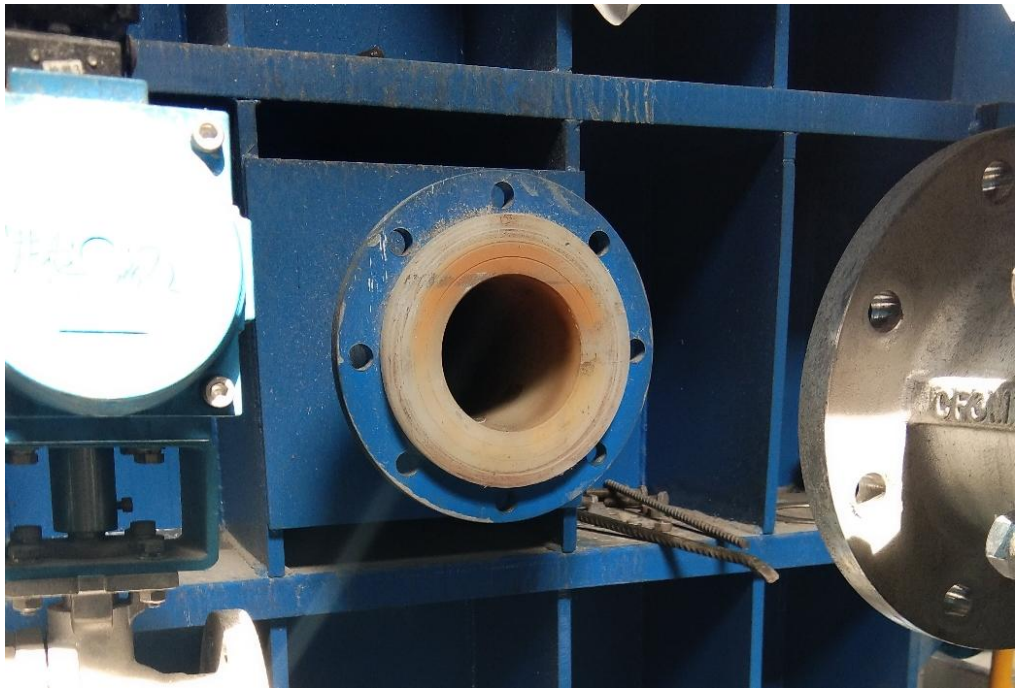
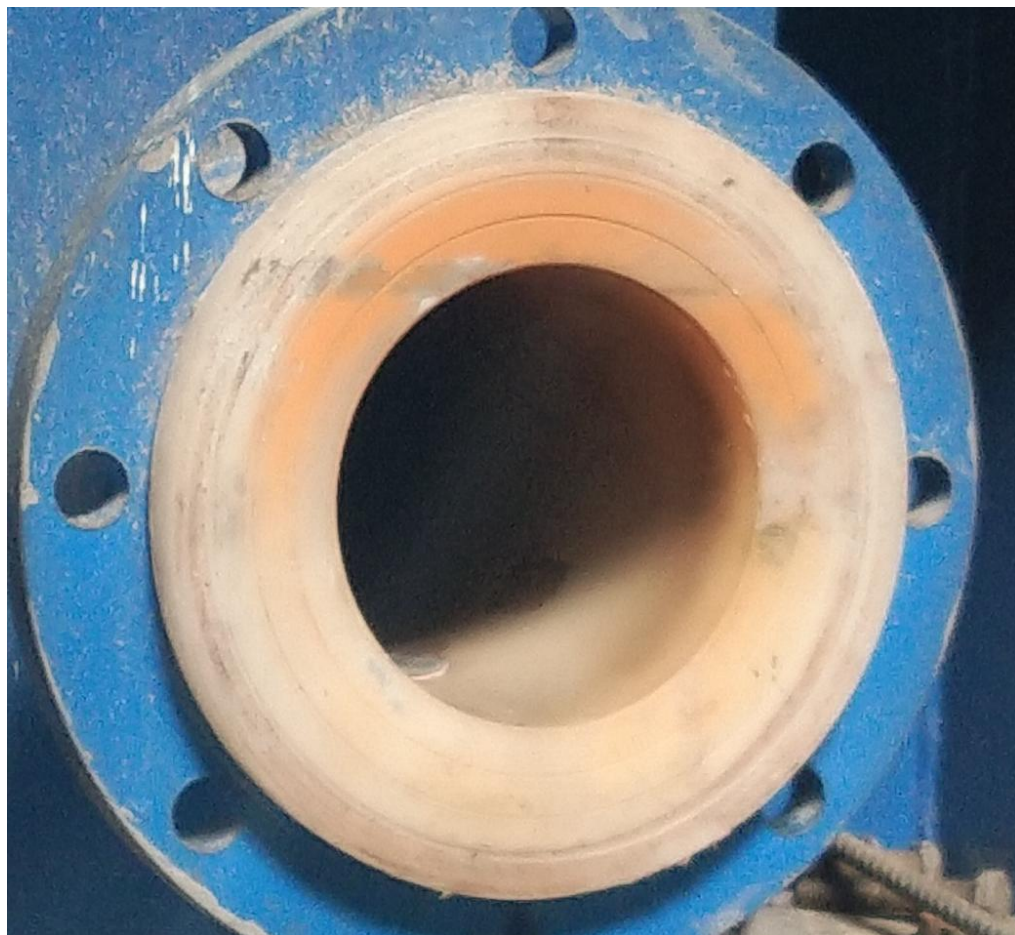
拆解 2#压滤机进料口内衬

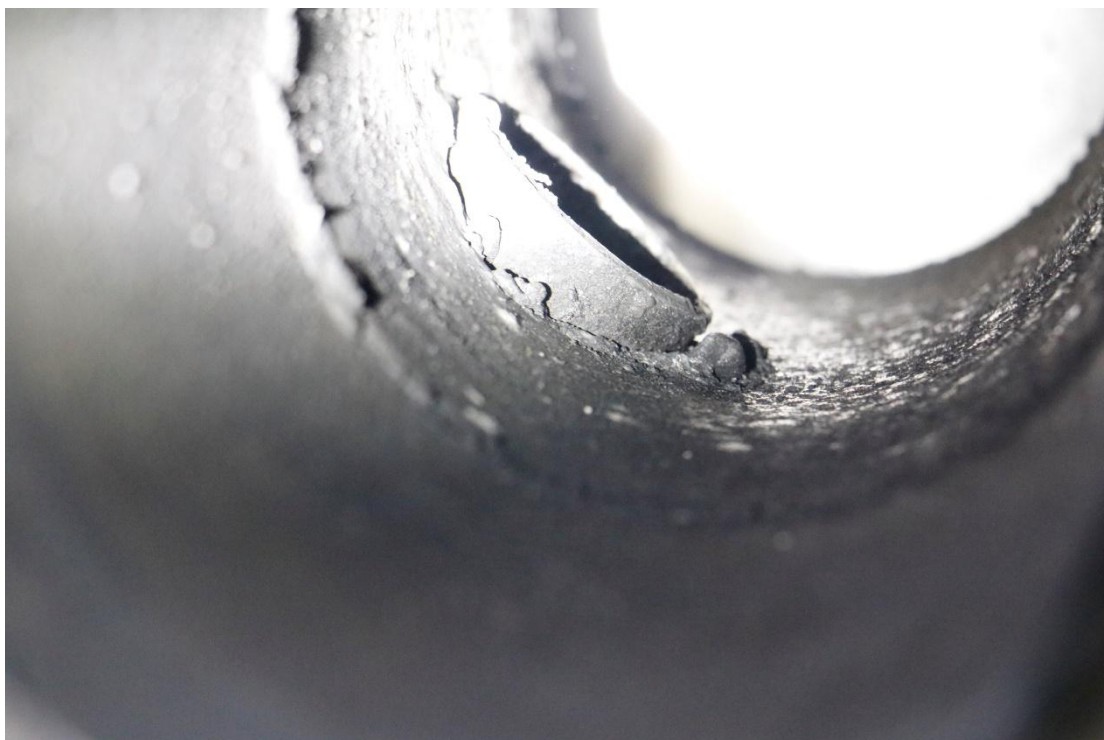
3#压滤机焊接法兰管内部

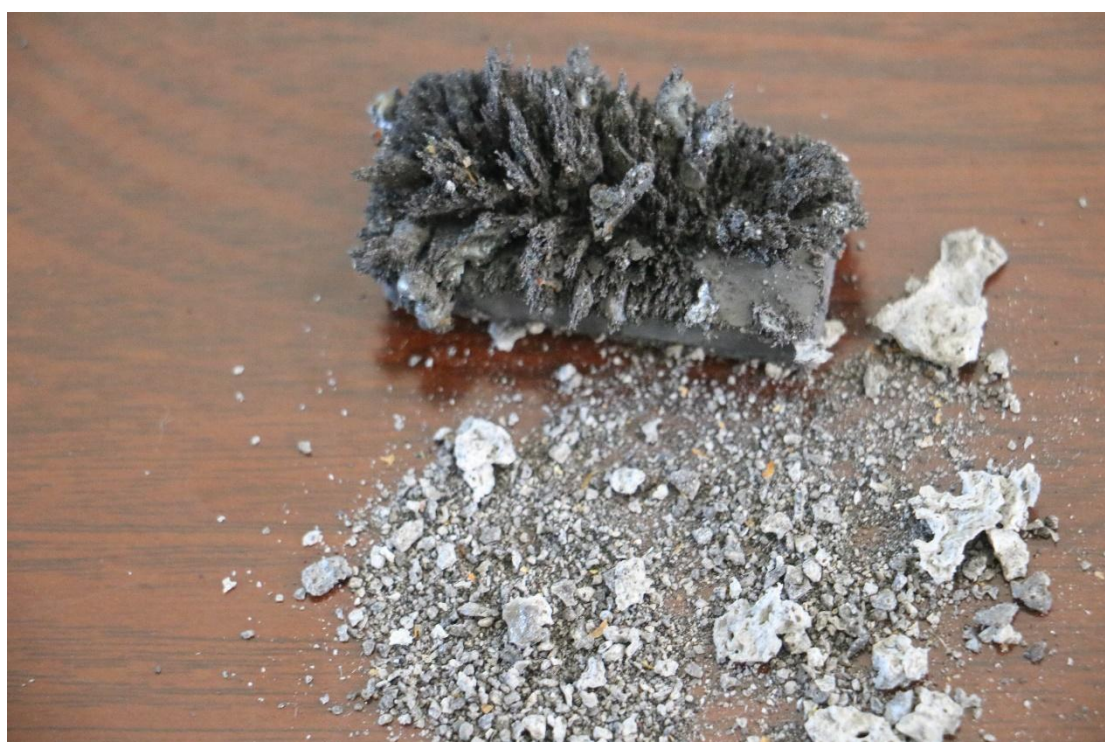
3#压滤机进料管道残留灰迹中存在的铁质残留物

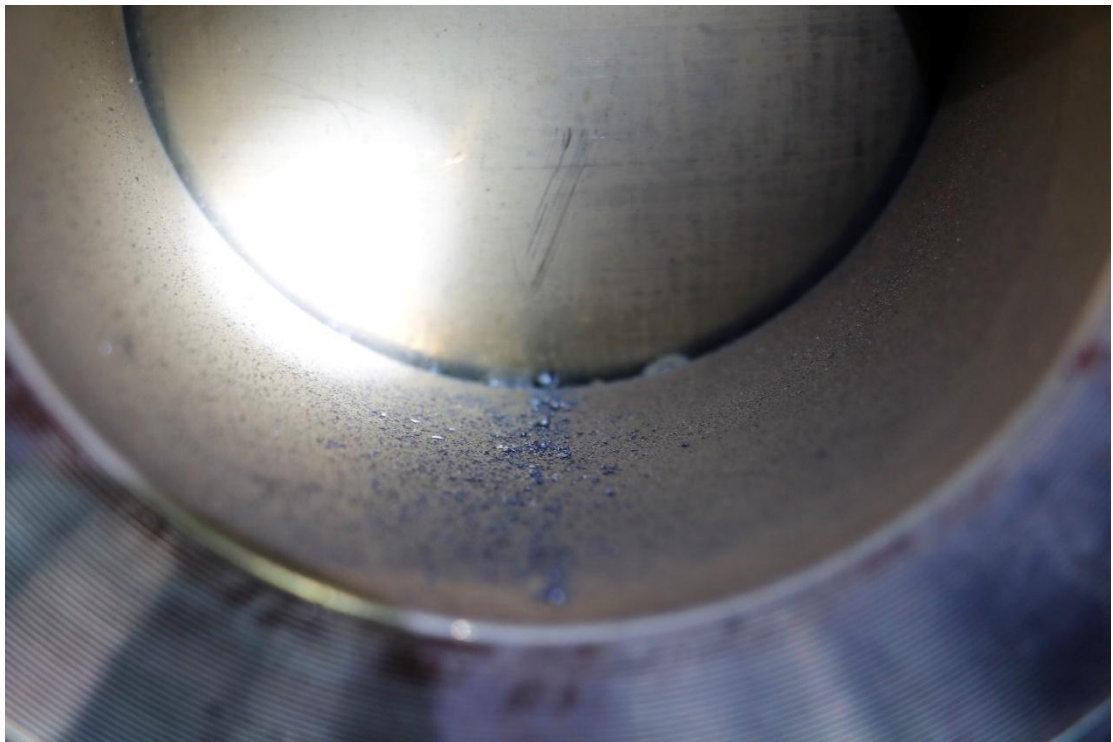
2#压滤机进料管球阀前端焊渣

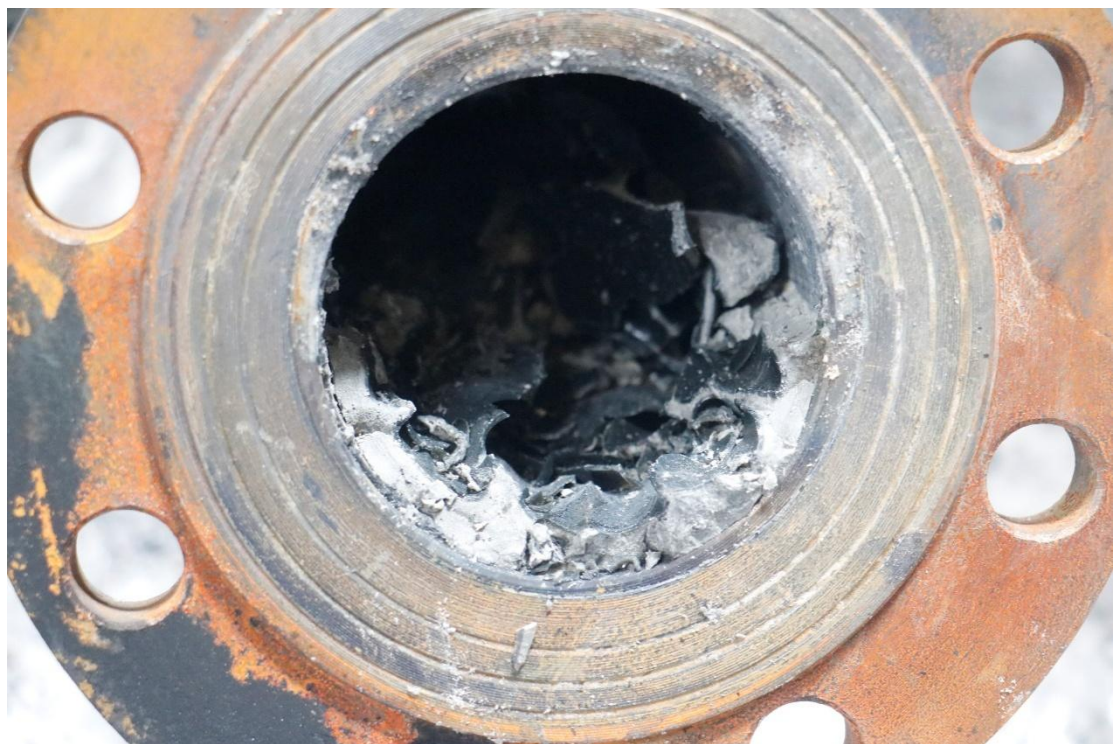
3#压滤机进料管内残留物

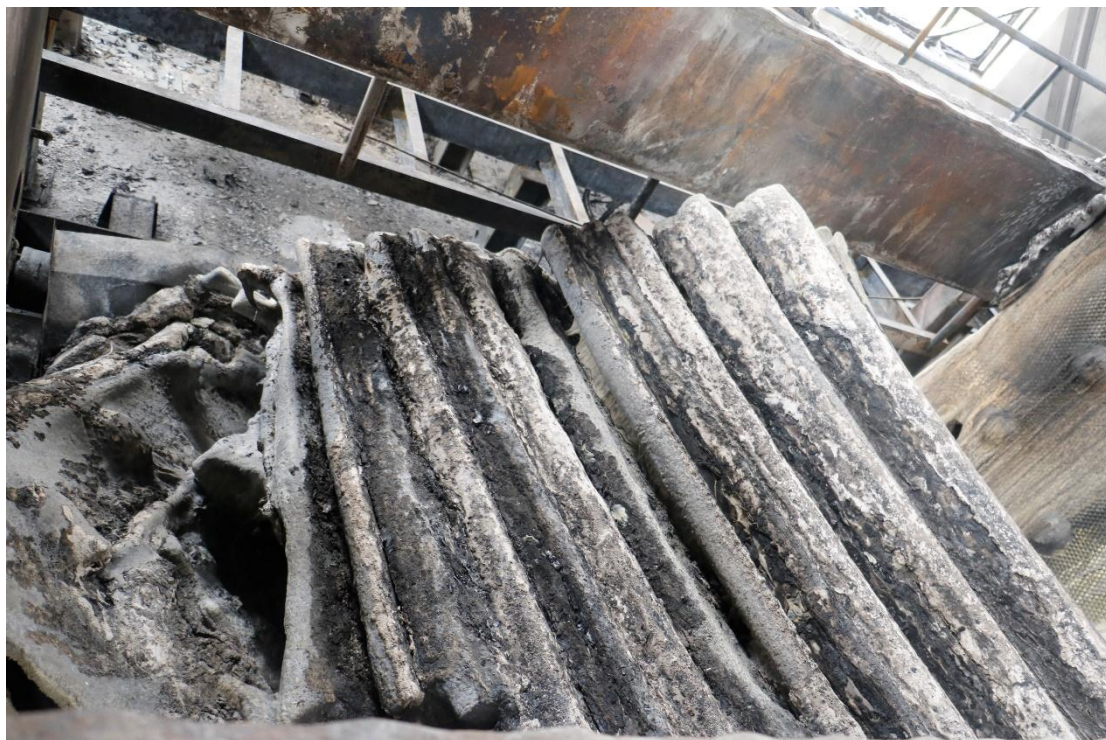
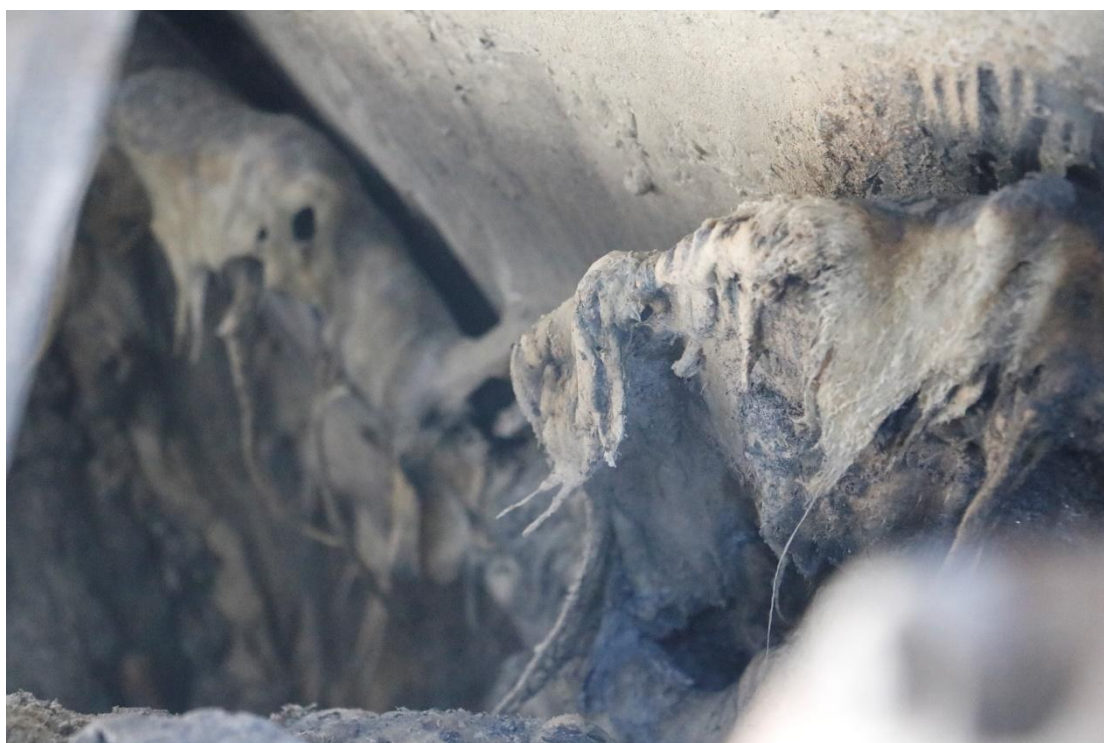
块压滤板由中间呈“V”型翻卷，其余65块压滤板自东向西烧痕逐渐减弱，压滤机西端液压系统未过火。

3#压滤机东端残留压滤板

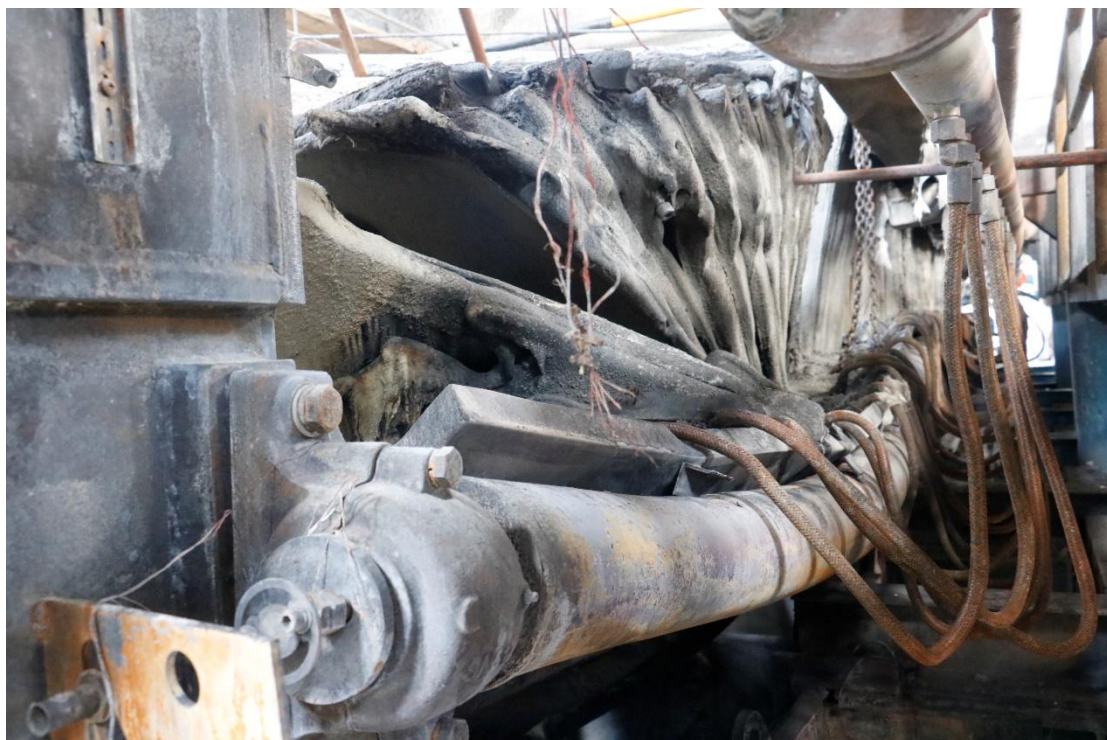
3#压滤机北侧特写

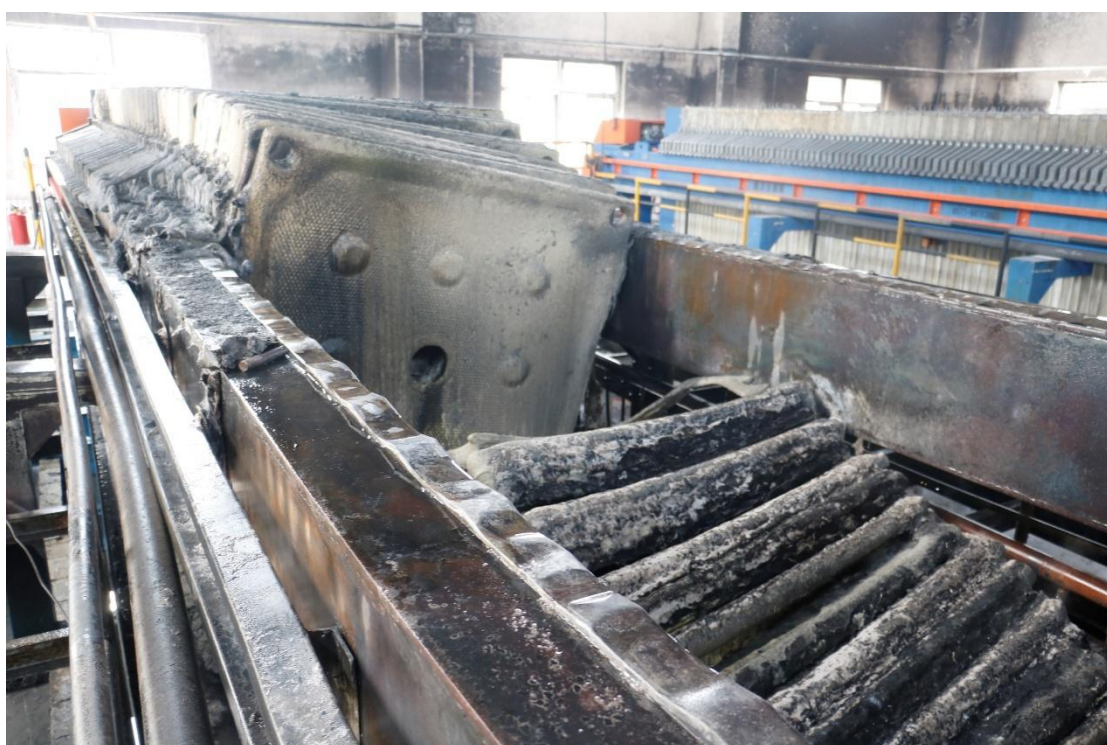
3#压滤机进料端南侧特写

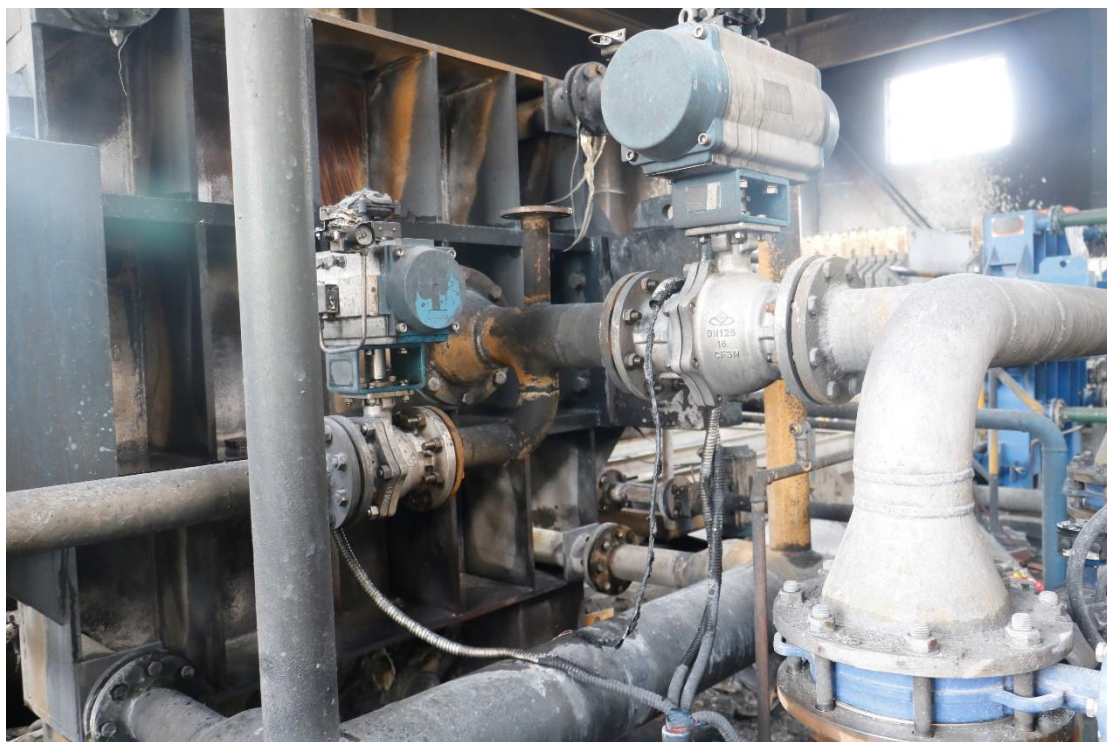
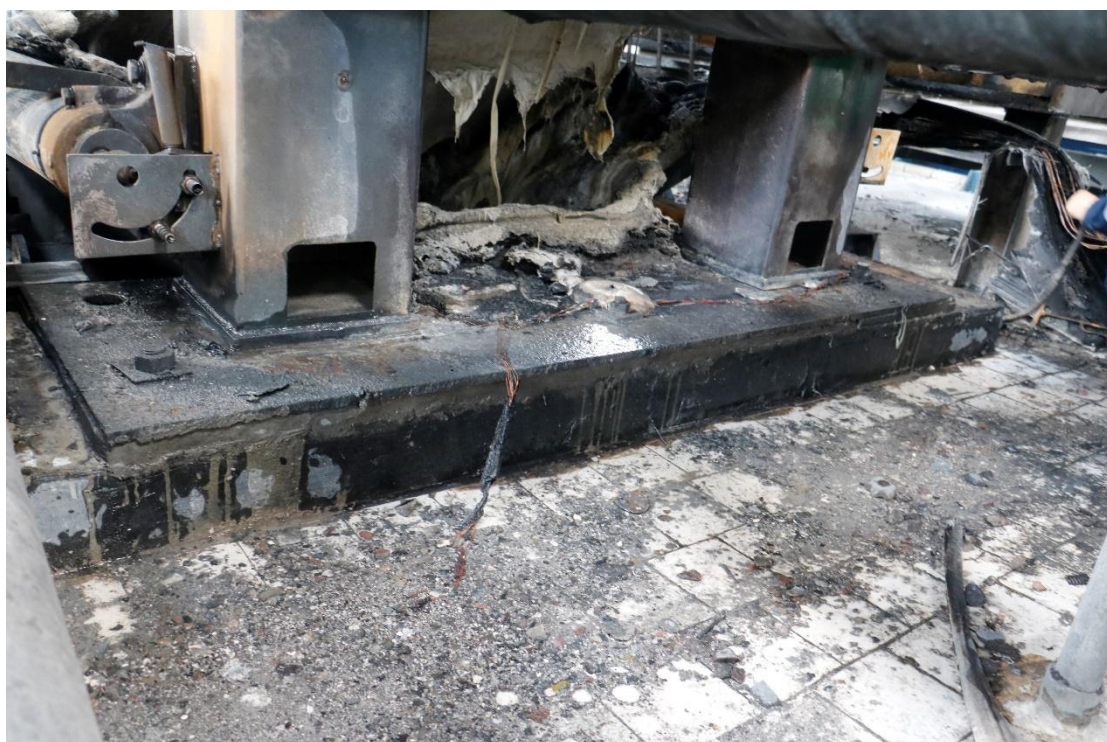
3#压滤进料端

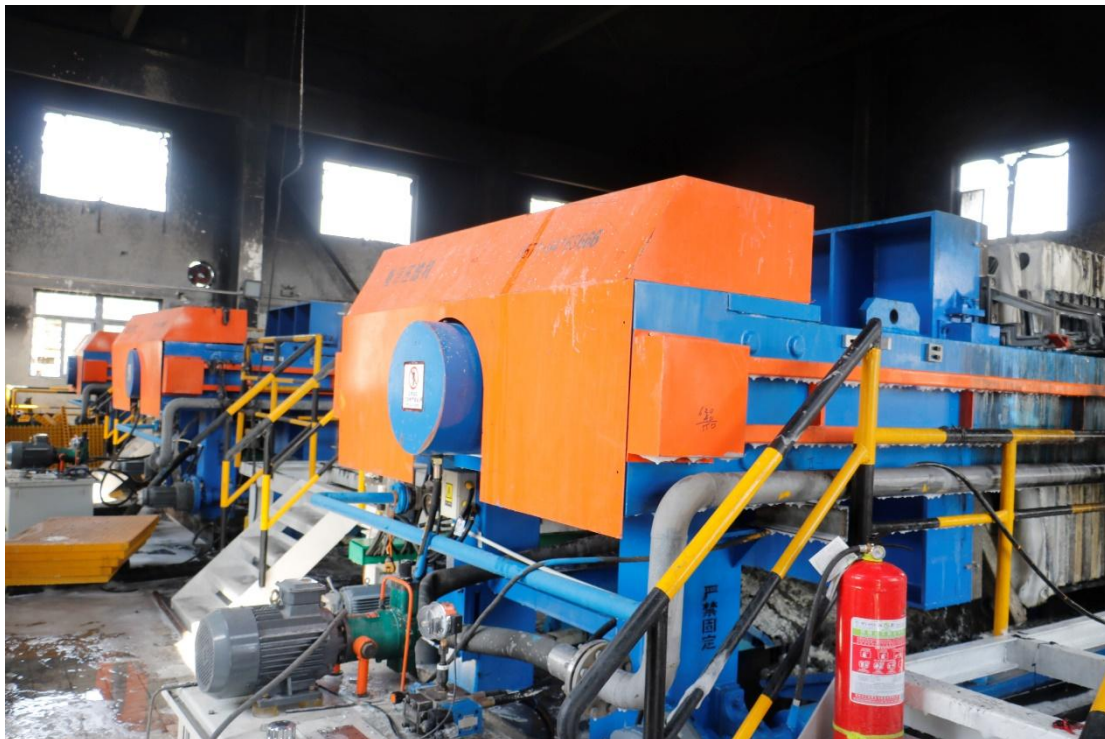
3#压滤机西南侧

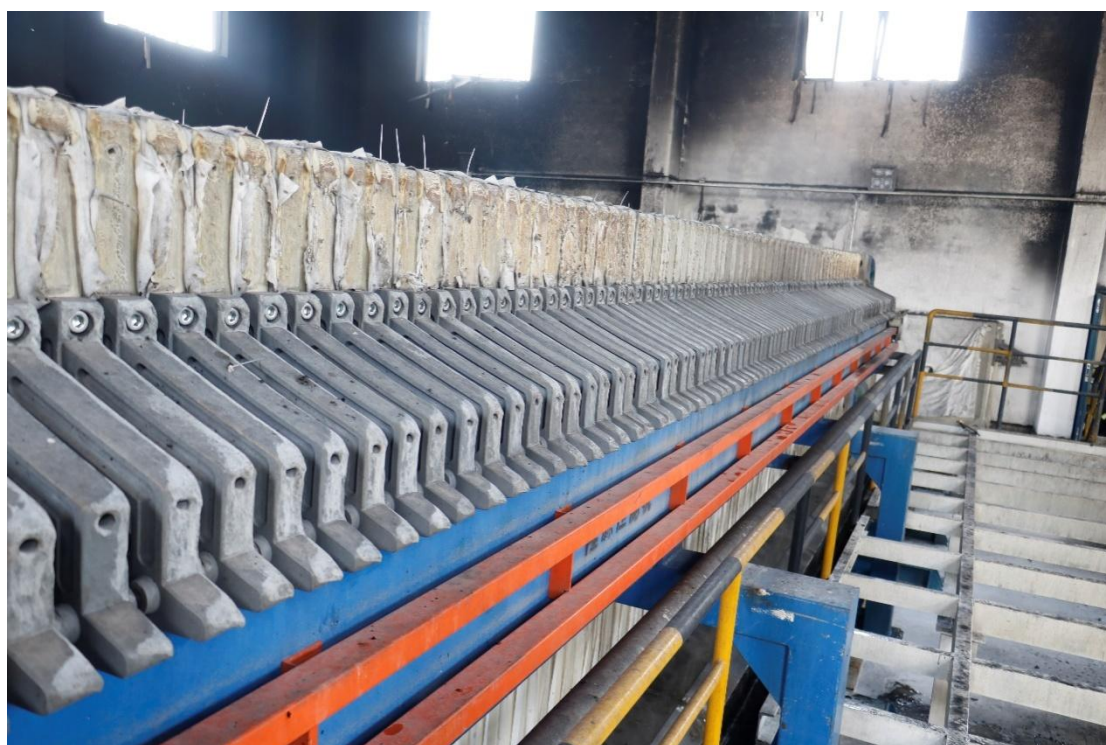
2#压滤机南侧

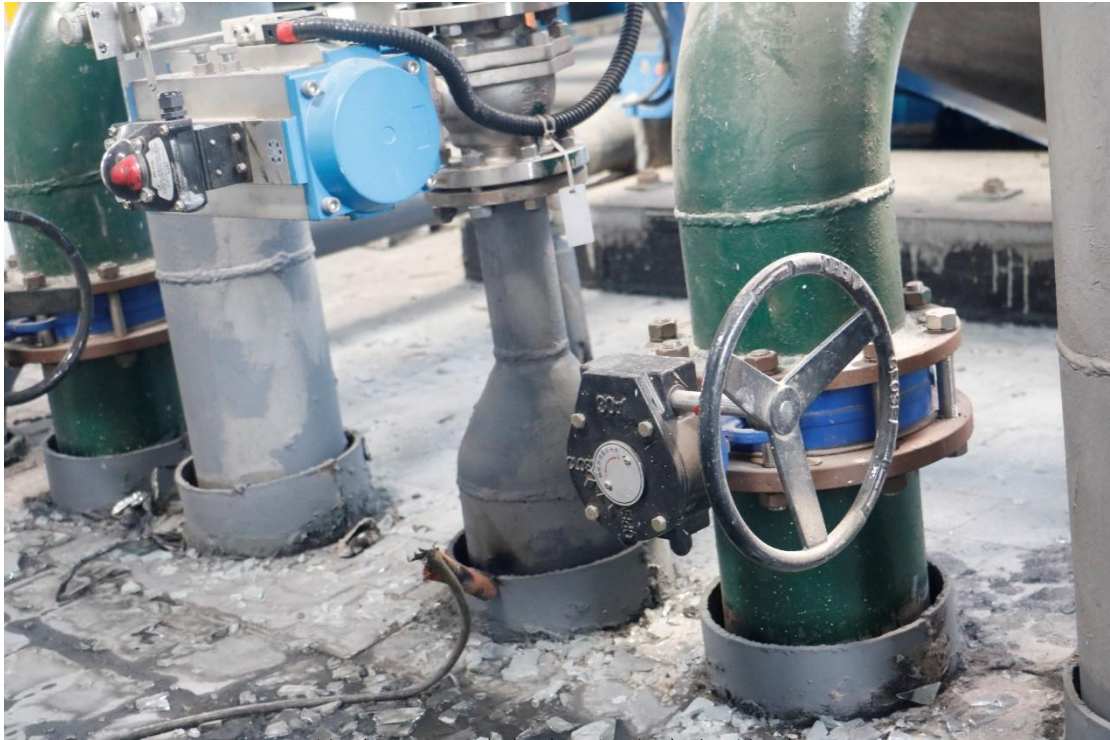
接在 1#压滤机机头的点焊接地下

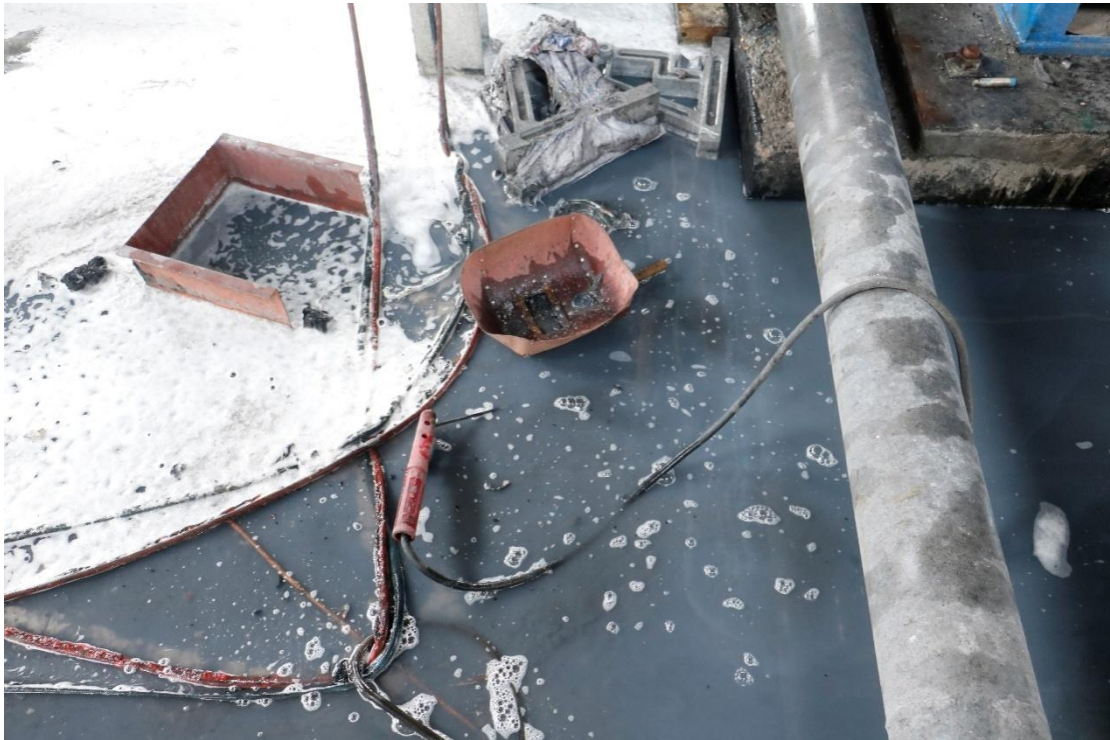
遗留在 2#、3#压滤机机头之间电焊焊把和气焊焊枪

3、安装工程公司马新海劳务施工队违反《工程建设公司文明施工管理办法》第四十二条之规定，作业人员离场前未做到工完料尽场地清，离场前未对动火现场安全确认，电

焊机焊把线、乙炔瓶和氧气瓶未按照定置管理要求设置，现场作业管控不到位。

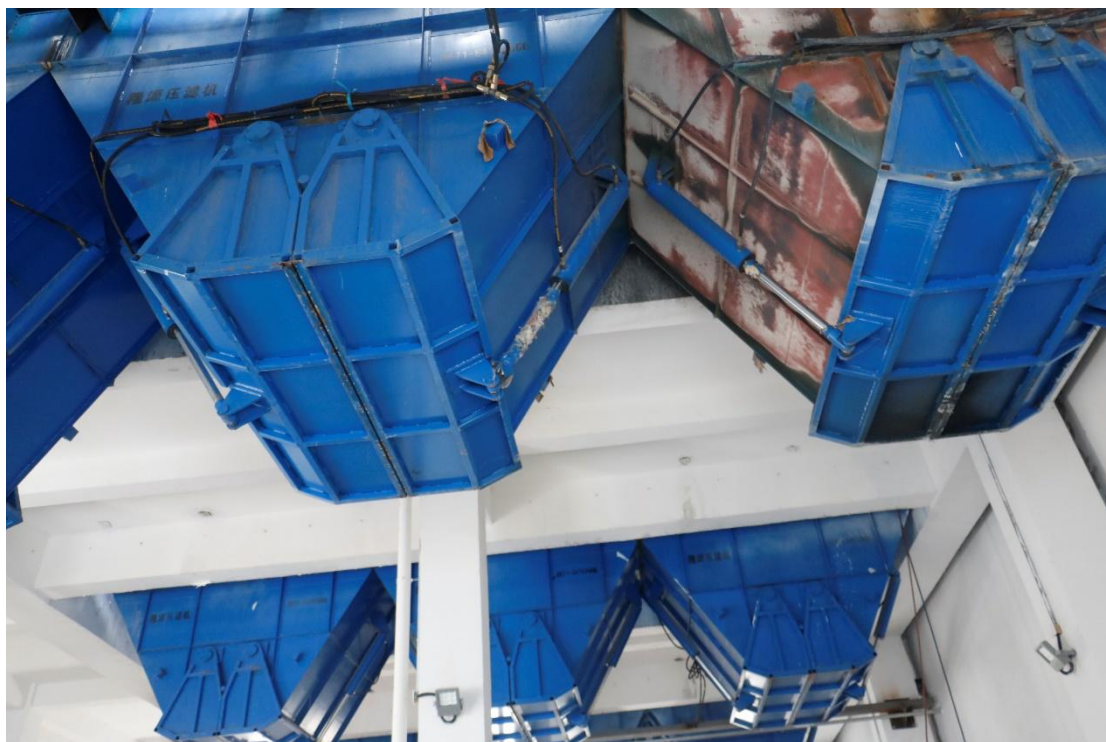
压滤厂房一层接料漏斗

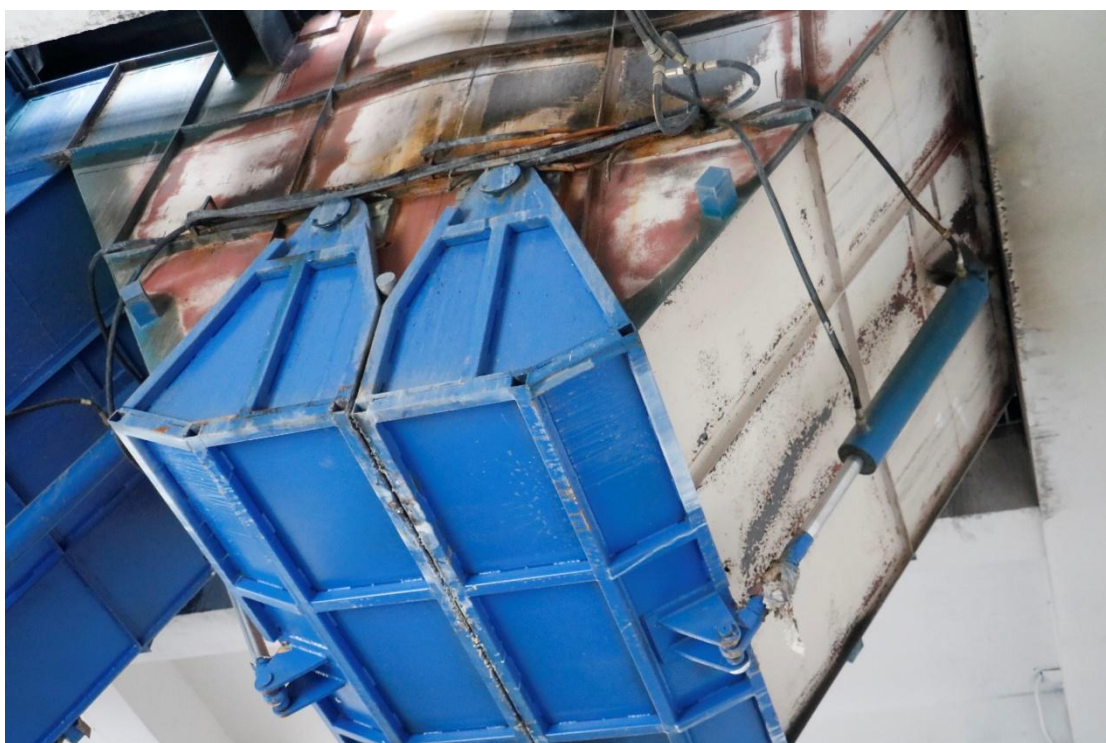
3#压滤机进料端对应漏斗

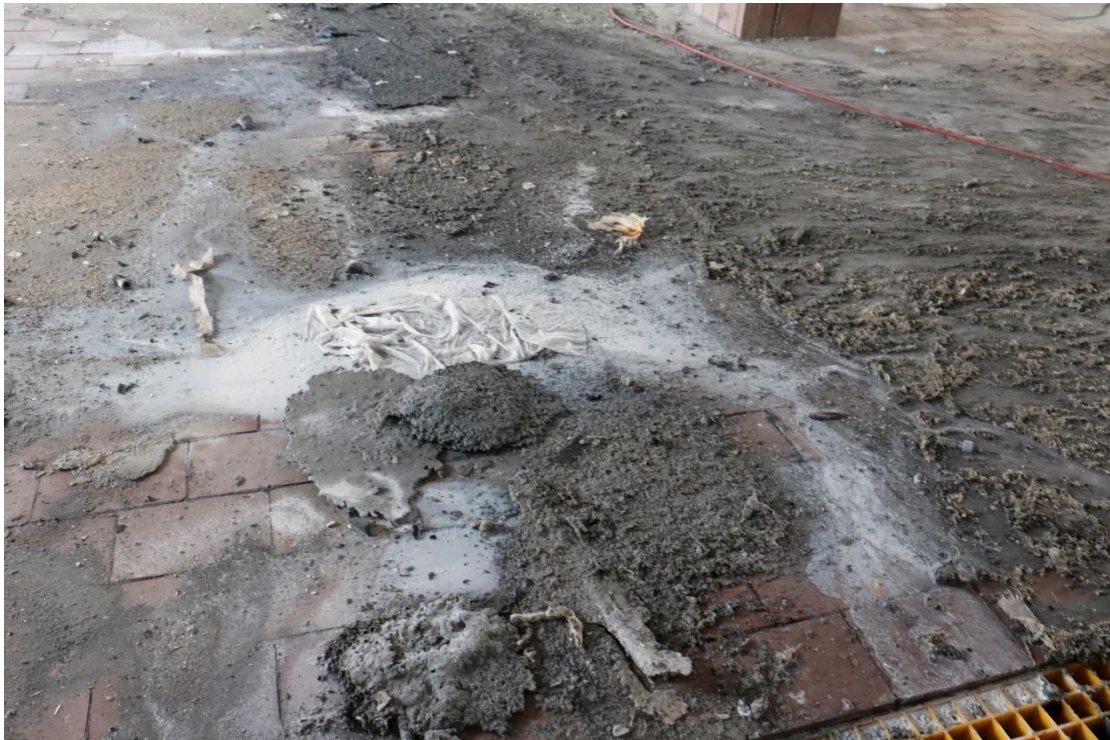
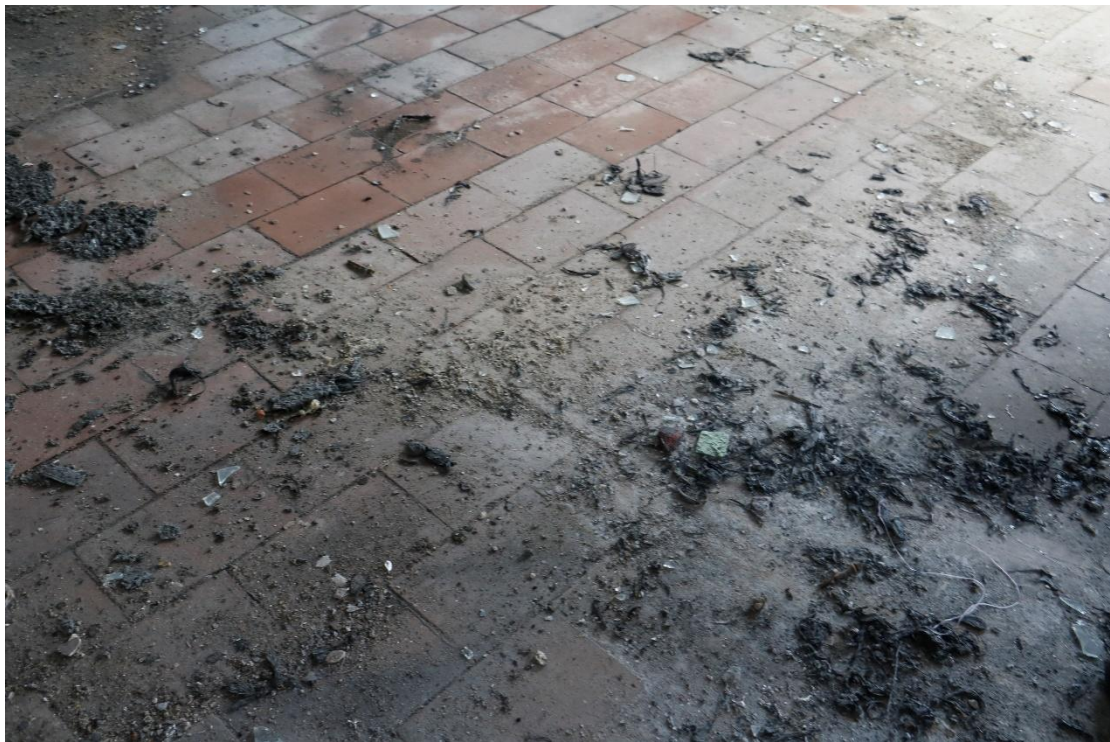
一楼遗留的燃烧产物
