# 含镍钴废水处理系统升级改造项目

## “5·30”火灾事故调查报告

# “5.30” 火灾事故现场勘查照片

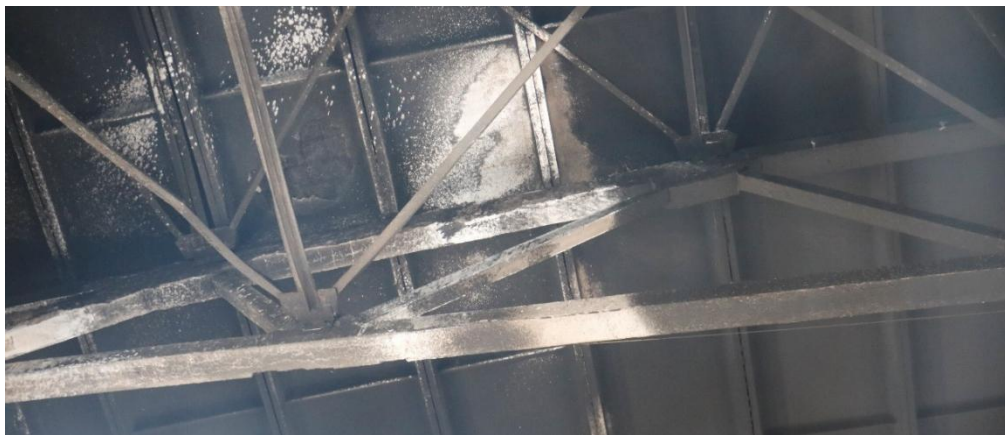
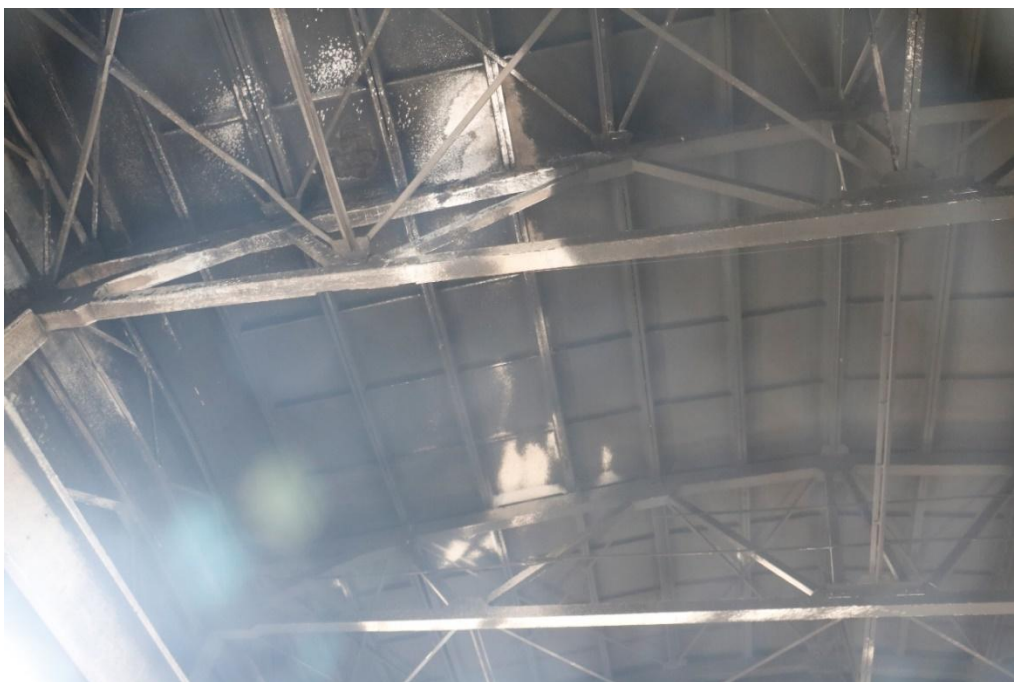
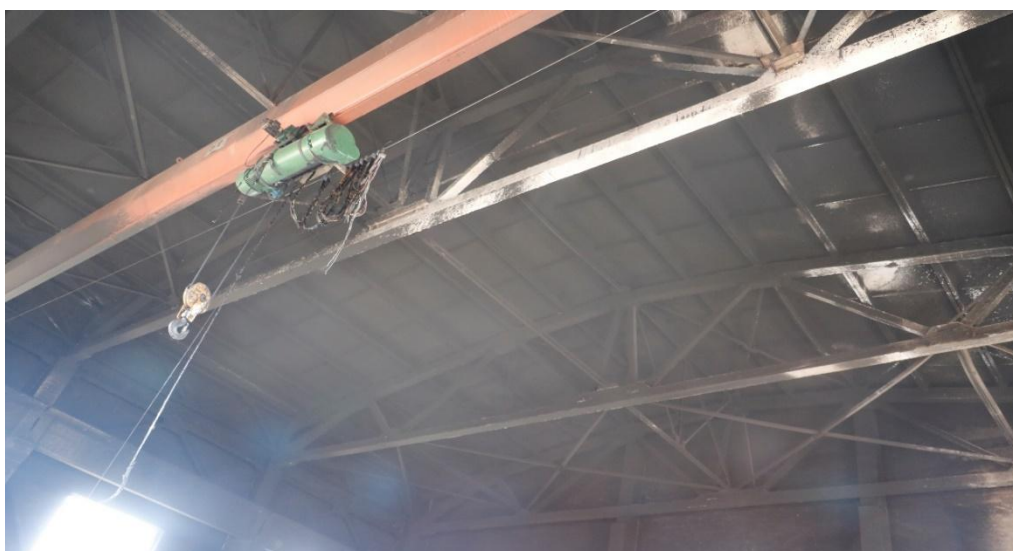
二层压滤间房顶全面过火，与3号压滤机相对应屋顶斜拉筋变形，主梁上有约5cm×120cm混凝土表层脱落；一层污泥储存区三组钢制泥斗，南侧一组漏斗最北边漏斗上只有底部油漆保留，四周油漆脱落，南、西、北面留痕为红白相间，呈“V”型，东面为灰白色。地面留有大量灰白固态和絮状燃烧产物。

1、厂房损失: 厂房建筑尺寸为 21m×18m (长×宽), 每层建筑面积为 378 平方米, 建筑高度为 17.6 米。厂房结构形式为排架结构, 外墙采用 370mm 厚粘土多孔砖, 屋面采用大型混凝土屋面板, 屋面支撑采用钢构件, 着火后部分屋面有烟熏, 屋顶结构需经镍钴研究设计院结构专业安全检测后预估损失; 15 扇窗户受损, 预估价值 15500 元。

屋顶情况

2. 项目恢复阶段，要对窗户更换、房屋外表面修复和压滤间屋顶鉴定等工作制定切实可行的方案，做好火灾防控和其他安全防范措施；
