镍钴研究设计院“2·21”火灾事故 调查报告

2019年2月21日16时许，镍钴研究设计院湿法冶金中试厂房内发生火灾。火灾发生后，经保安部应急救援大队全力扑救，火灾于当日下午17时10分许被彻底扑灭。随后，集团公司立即成立了镍钴研究设计院“2·21”火灾调查组（调查组成员名单详见附件1），通过采取现场勘查、调查取证等工作措施，对火灾事故发生的经过及原因形成了分析和判断，现将有关调查情况报告如下：

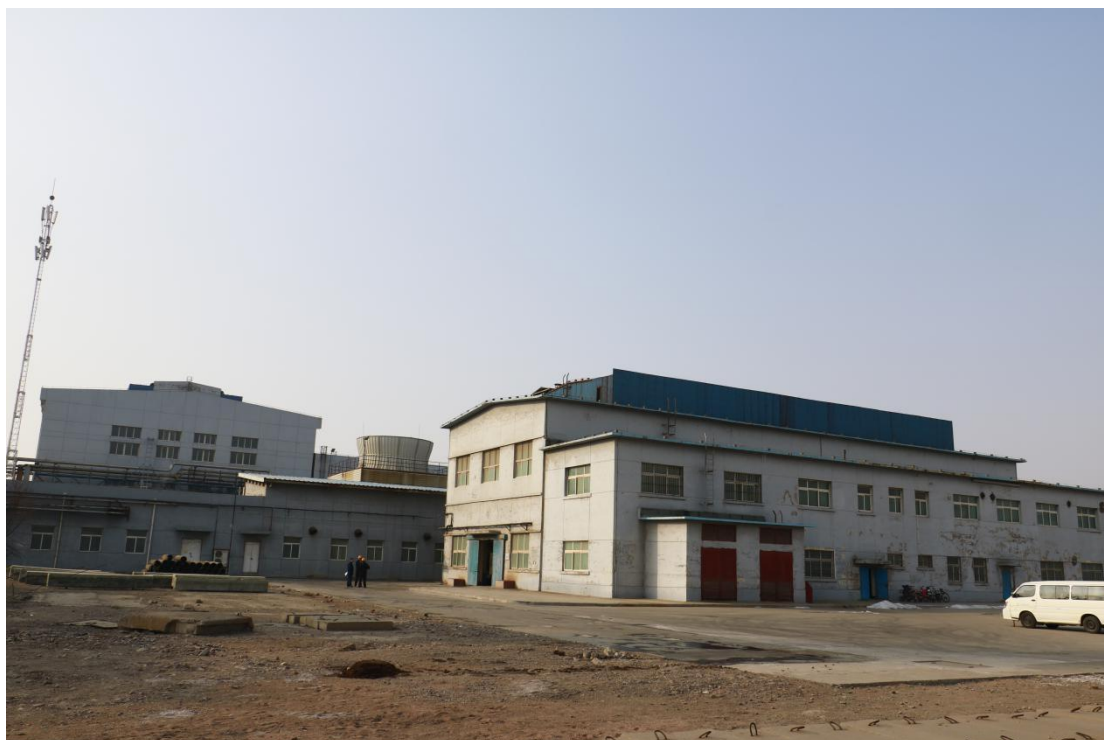
着火厂房：湿法冶金中试厂

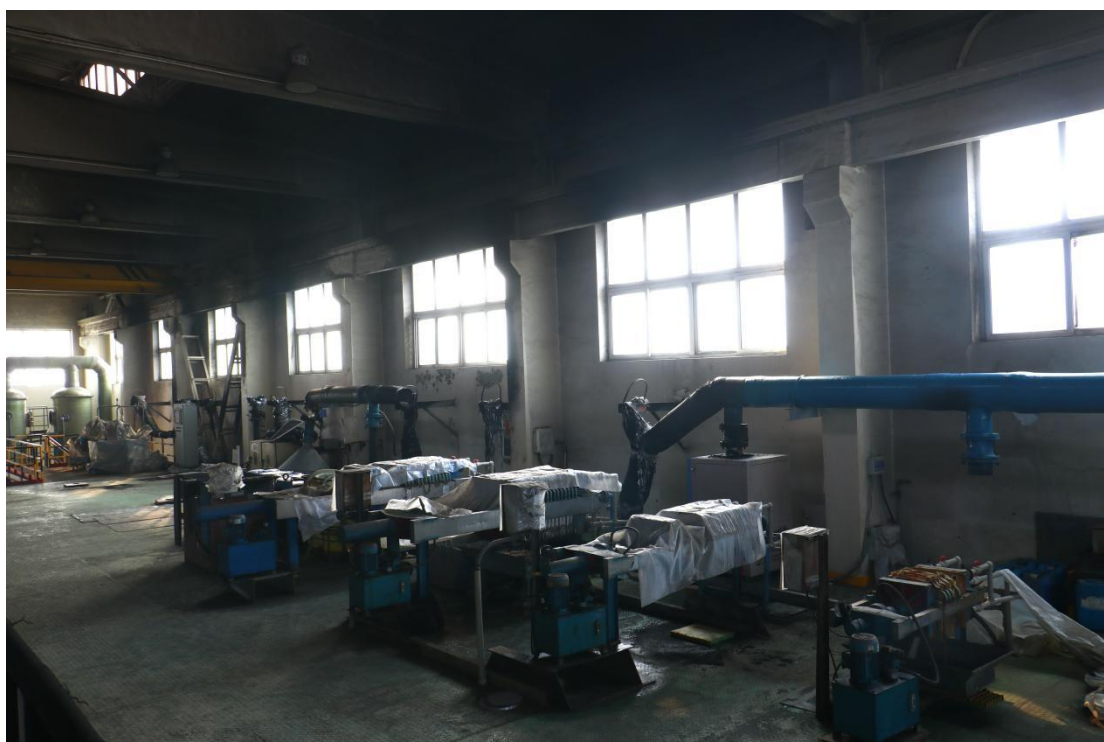
厂房二层内景

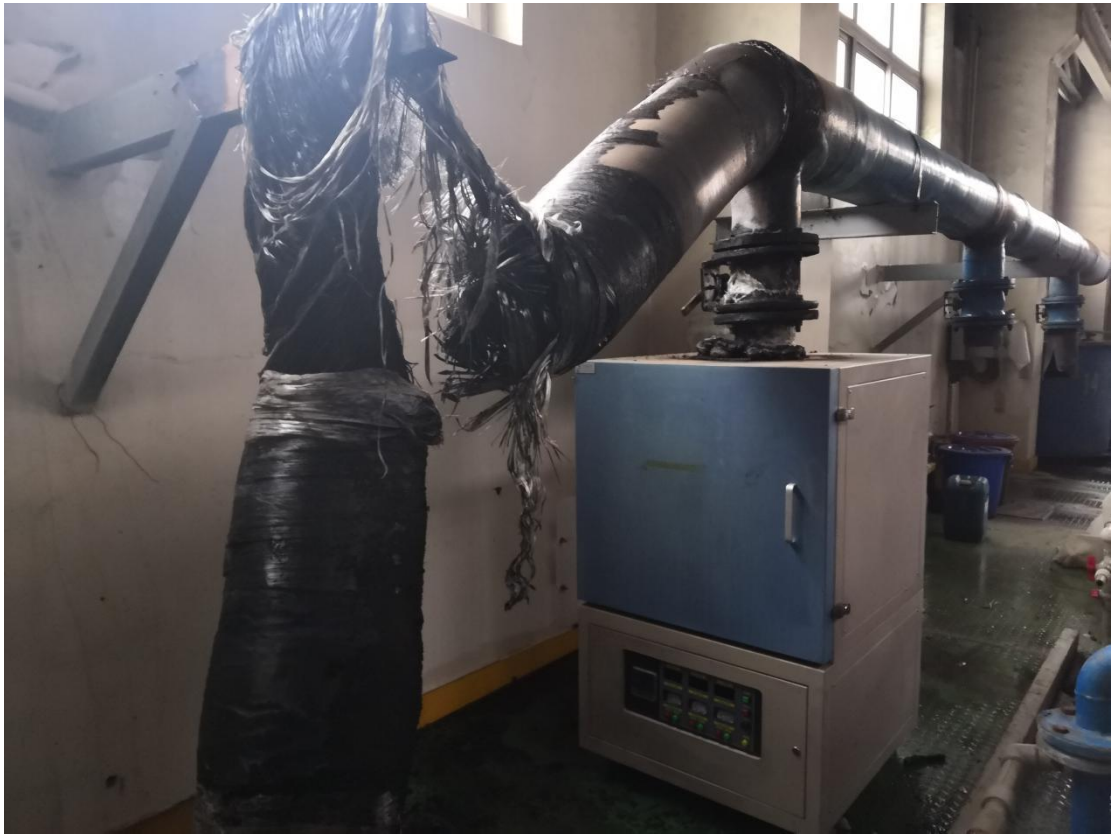
设计院湿法冶金中试厂内，厂房东西走向，长 48m、宽 9m、高 9m、面积约 2000m²，分上下二层布置，分别在东面和北面二层处设置 2 个大门，大门上均未发现撬痕；在二层自东向西 32m 处设置 1 台马弗炉，马弗炉炉体外壳完好，下部控制按钮轻微熔化变形，内部放置 1 支坩锅，顶部中心位置留有 $\phi 30$ mm 孔洞与外连接；在距马弗炉以北 1m 处自东向西依次摆放 $\phi 570$ mm 洗涤水 10 桶、增强聚丙烯面试压滤机 5 台，外表均未过火；在马弗炉上部垂直设置一根 $\phi 200$ mm、长 0.60m 玻璃钢管道，管道中间处设置开关阀组，呈开启状态，与马弗炉顶部连接处玻璃钢碳化外表呈灰白色，10cm 见方脱落，内壁有黑褐色不规则圆球状燃烧产物结块；连接马弗炉上竖管的 $\phi 360$ mm 玻璃钢横管（主废气吸收管道）向西 1m 外部过火，其余 7m 外部未过火，向东长 32m 玻璃钢管 2/3 烧毁、塌落，1/3 严重过火；在管道南墙设置的烘干箱操作规程过火、变形，塑钢门窗受热有轻微变形；在管道正下方设置的 2 台烘干箱、1 台马弗炉、1 台配电柜均未过火，废气过滤塔外部未过火，内部填充料全部过火；延伸到墙外的玻璃钢管道外部完好。（现场勘查照片见附件 3）

1. 镍铈项目组在湿法冶金中试厂内的玻璃钢废气排放管道上违规安装、使用马弗炉，马弗炉煅烧产生 1100℃的高温后，引燃连接炉体的玻璃钢管道（燃点为 $790^{\circ}\text{C} \pm 40^{\circ}\text{C}$ ），导致火灾发生；

马弗炉及烧毁的部分玻璃钢管道

1. 镍钴研究设计院要立即拆除引发火灾的马弗炉，将其安装在火法冶金中试厂，消除安全隐患。

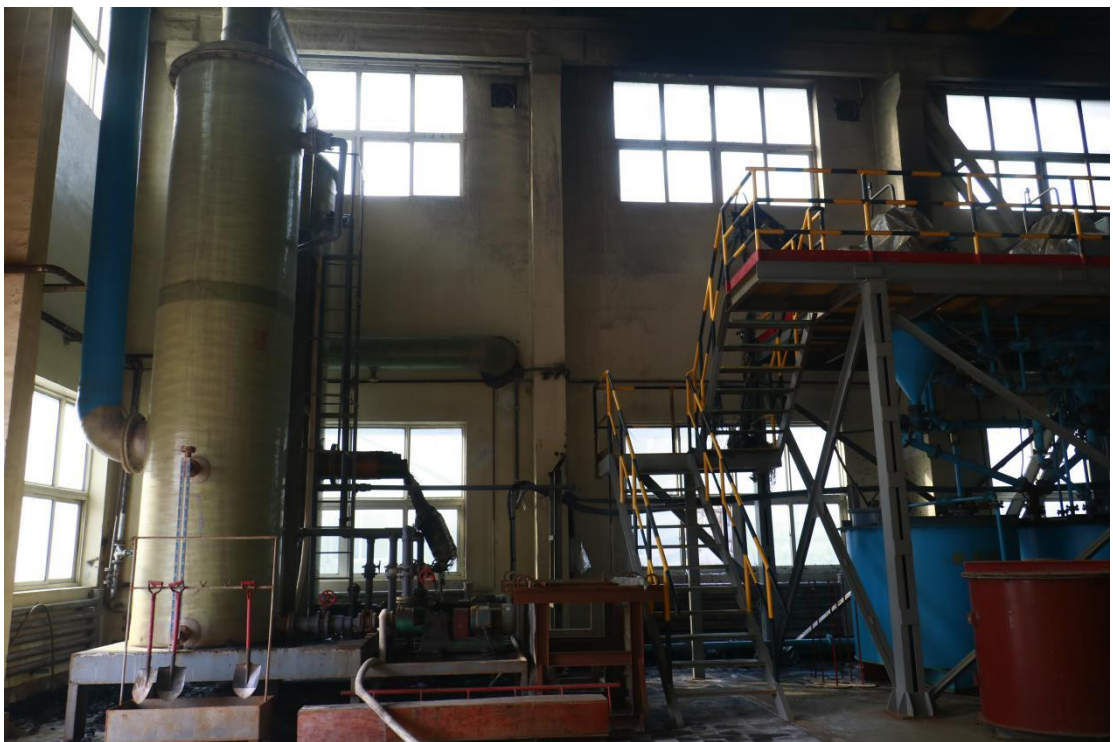
废气过滤塔

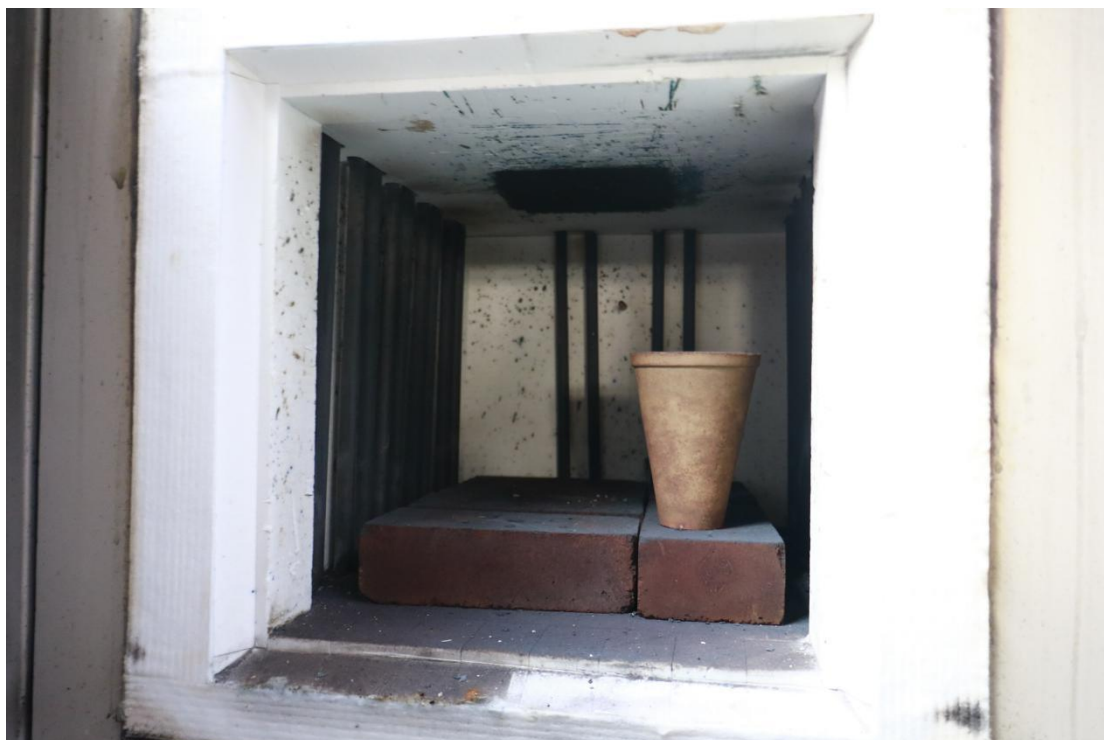
马弗炉内部

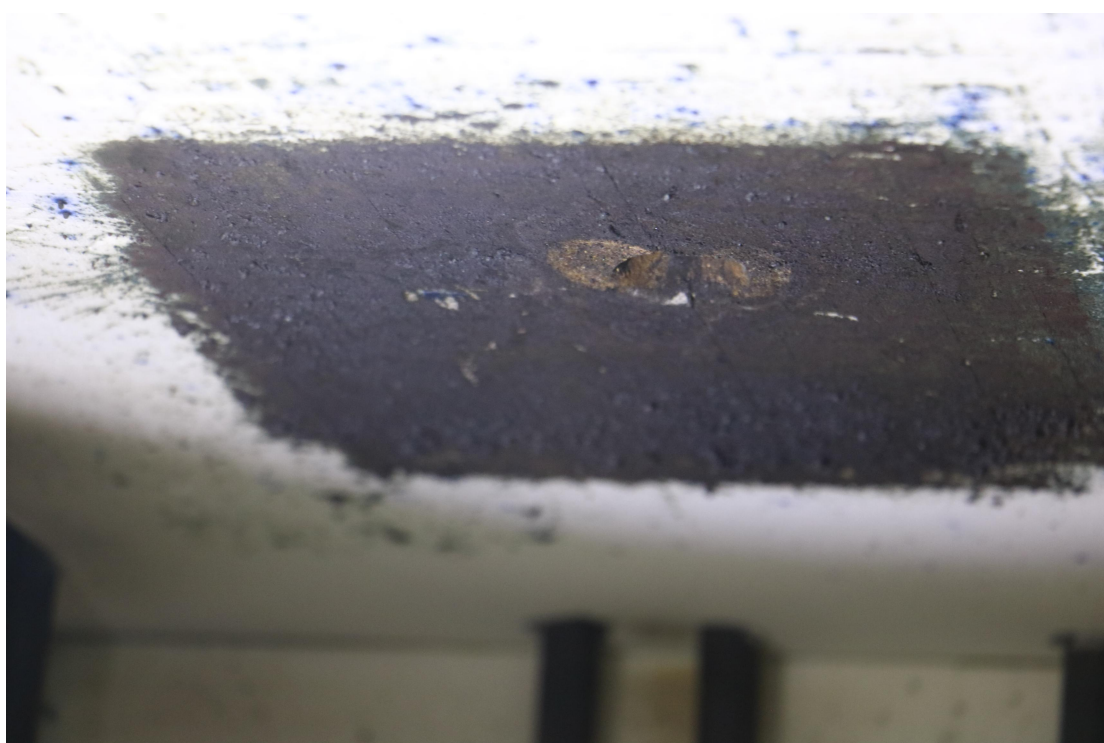
马弗炉内向外排气的排气孔

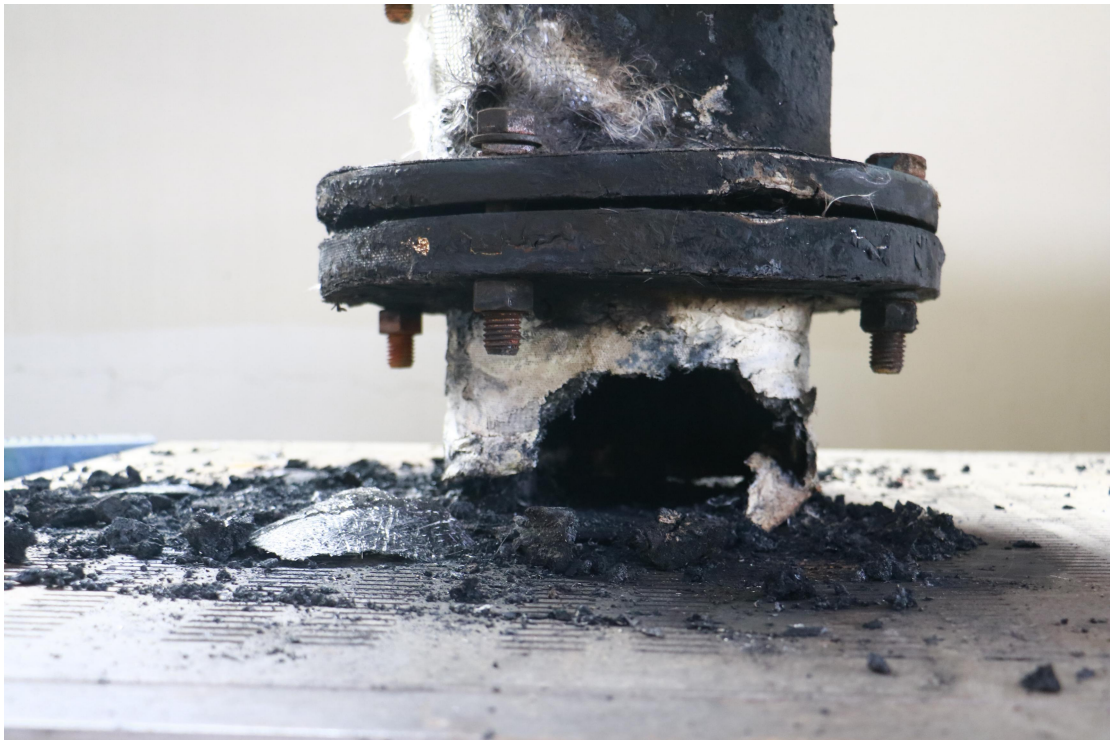
连接马弗炉顶部的玻璃钢管

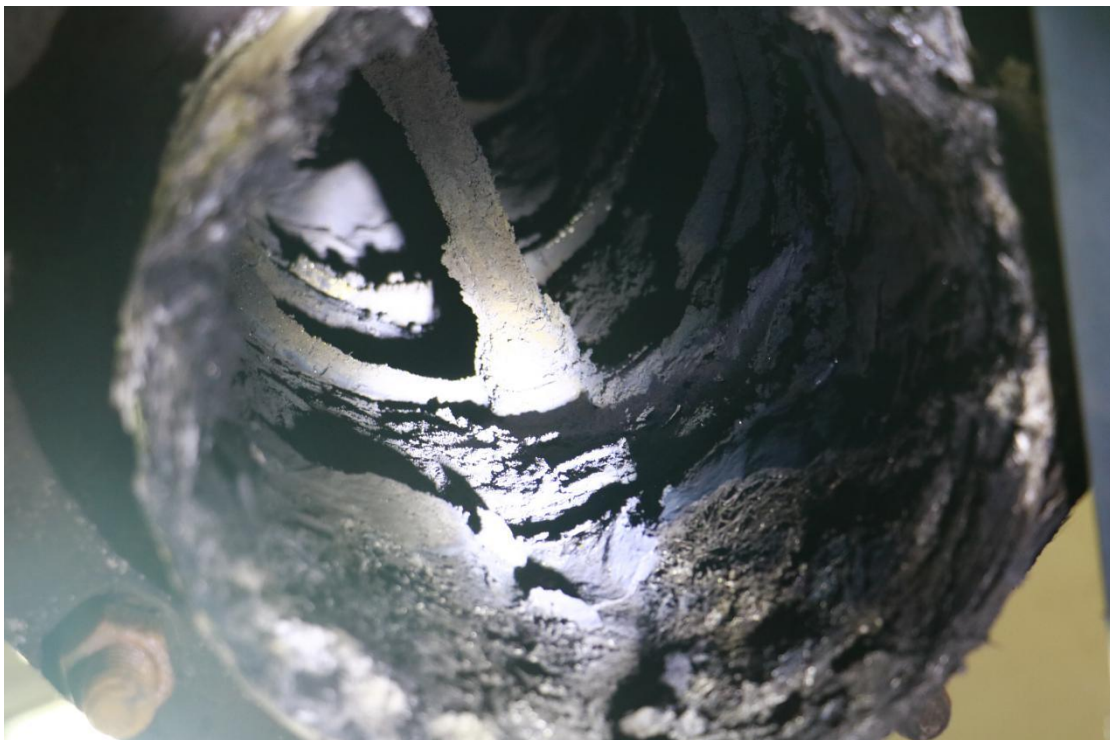
马弗炉顶部玻璃钢管内部细节

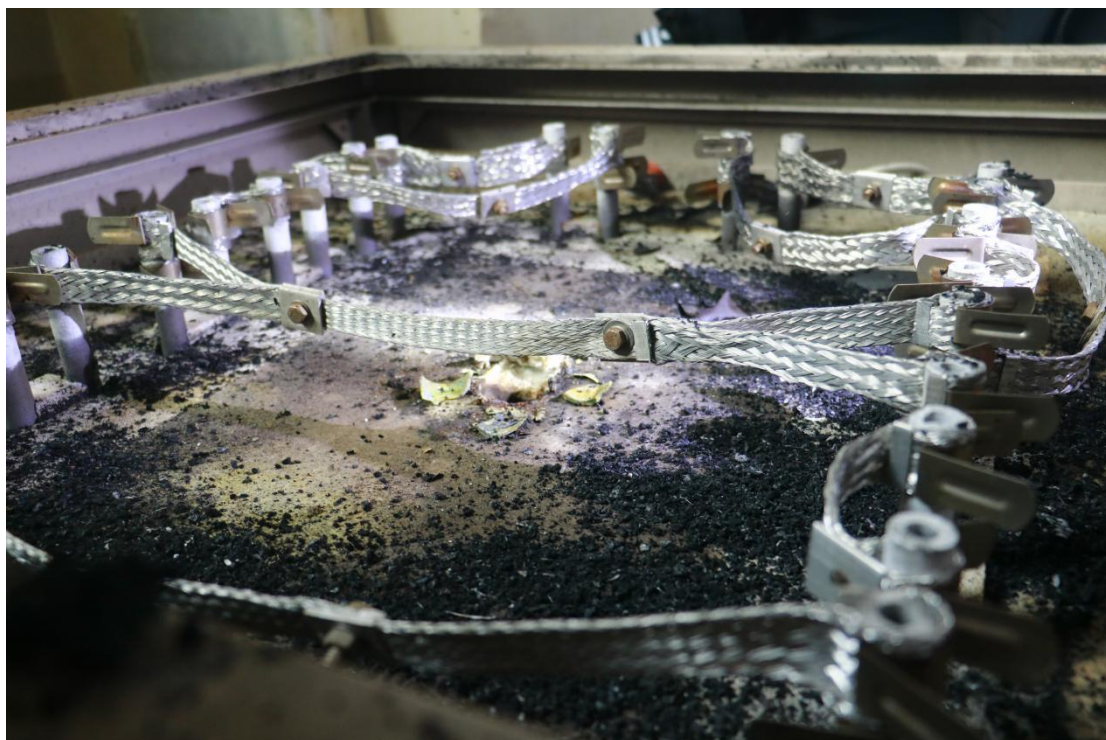
用于马弗炉内连接硅碳棒线路

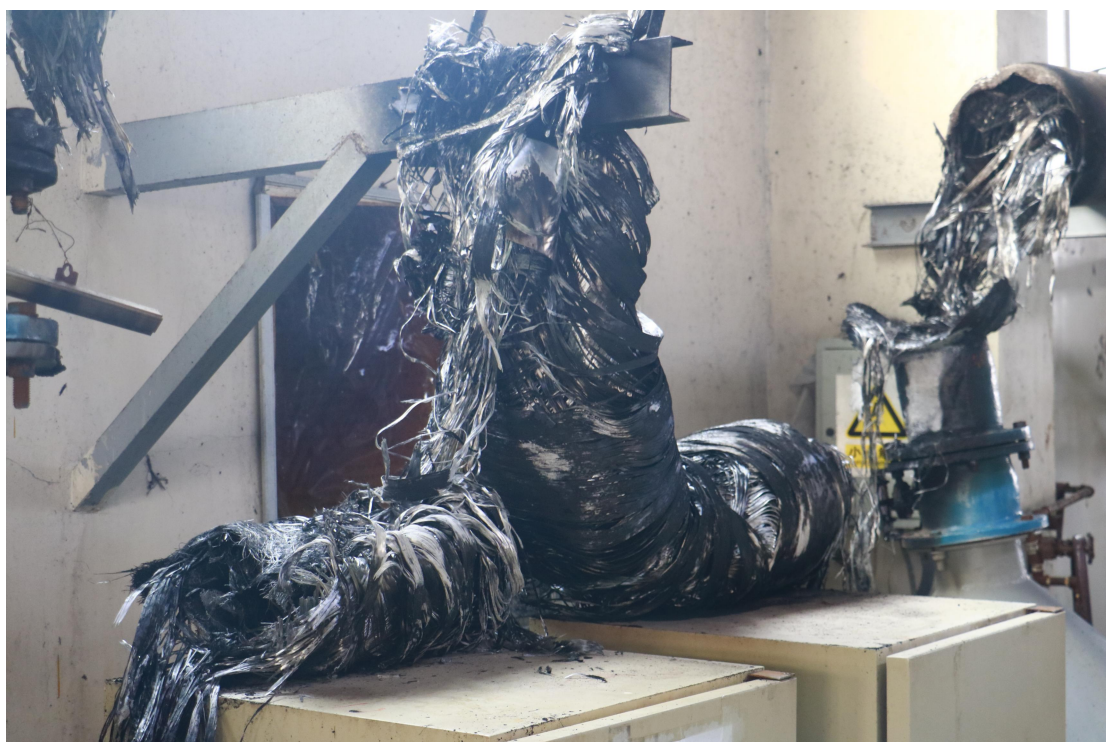
烧毁的部分玻璃钢管

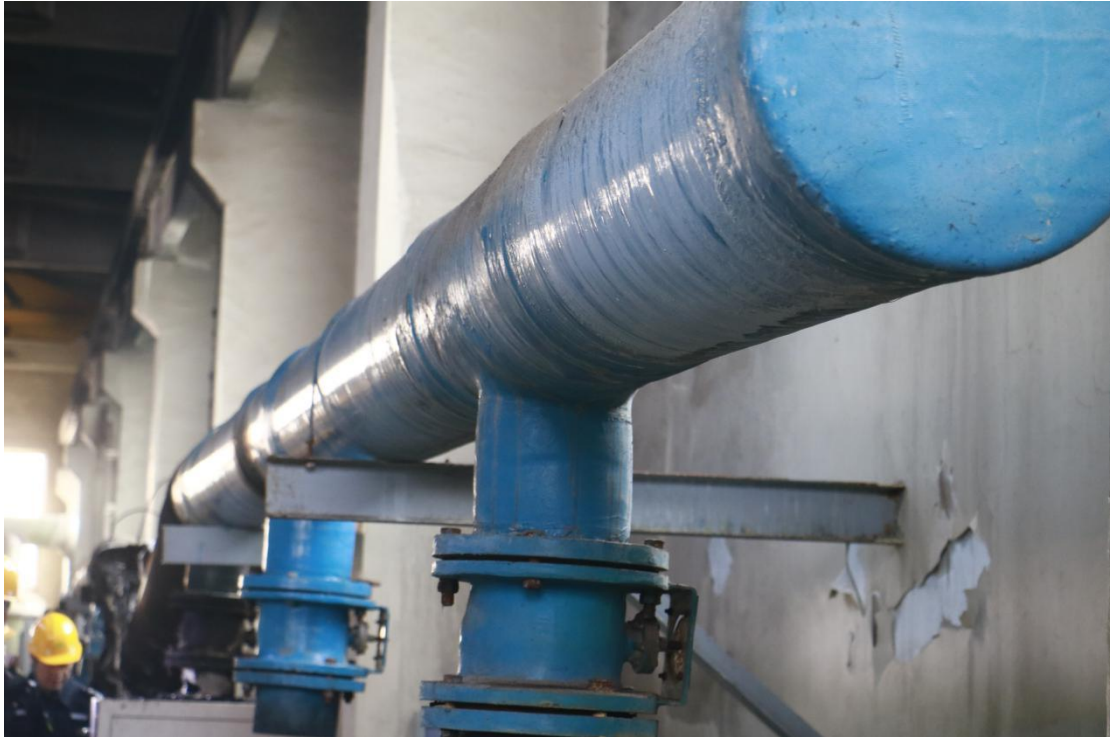
用于排废气的玻璃钢管

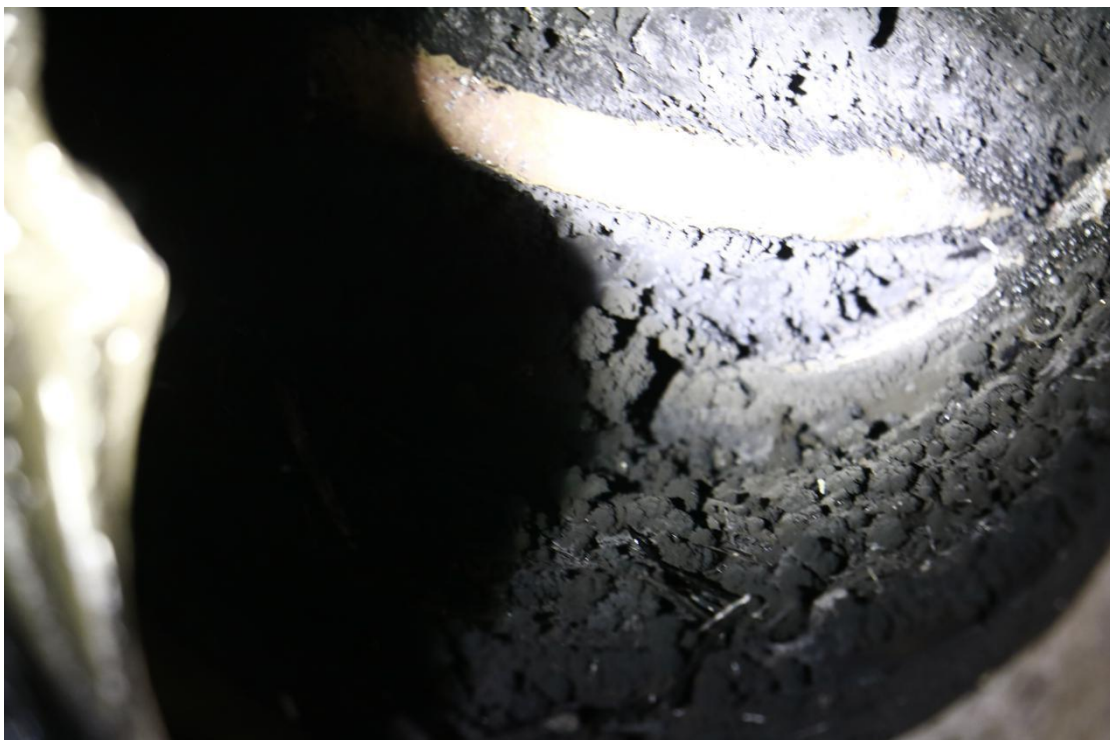
玻璃钢管内壁特写

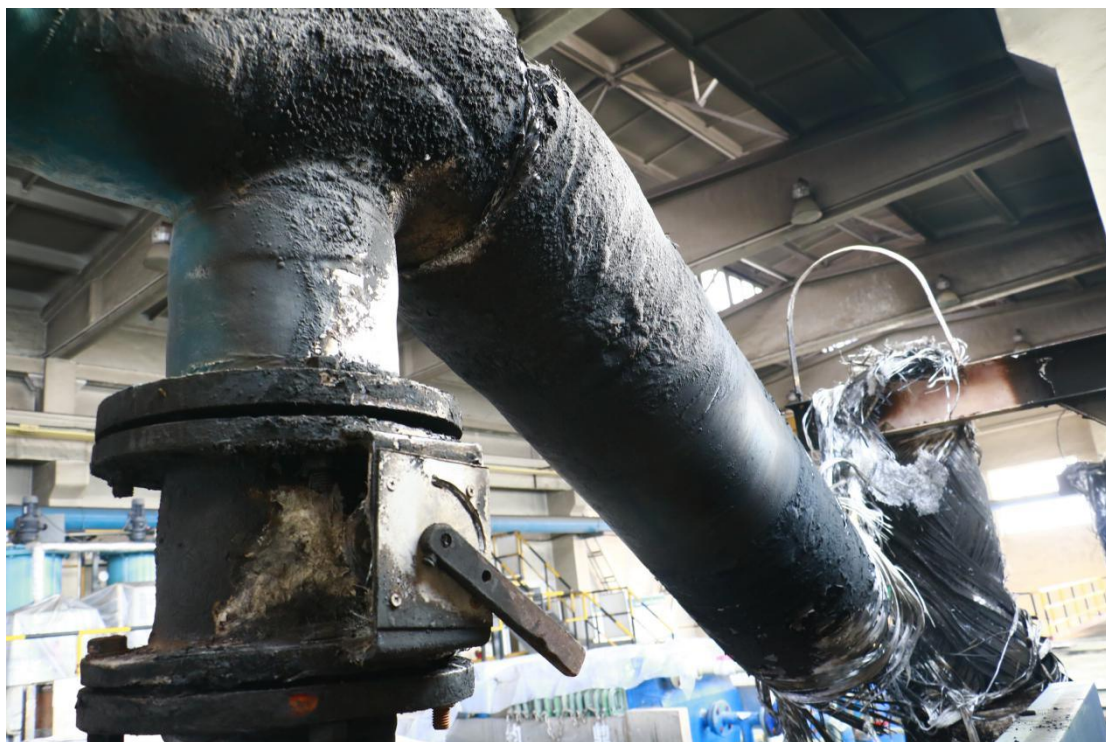
玻璃钢管上设置的开关

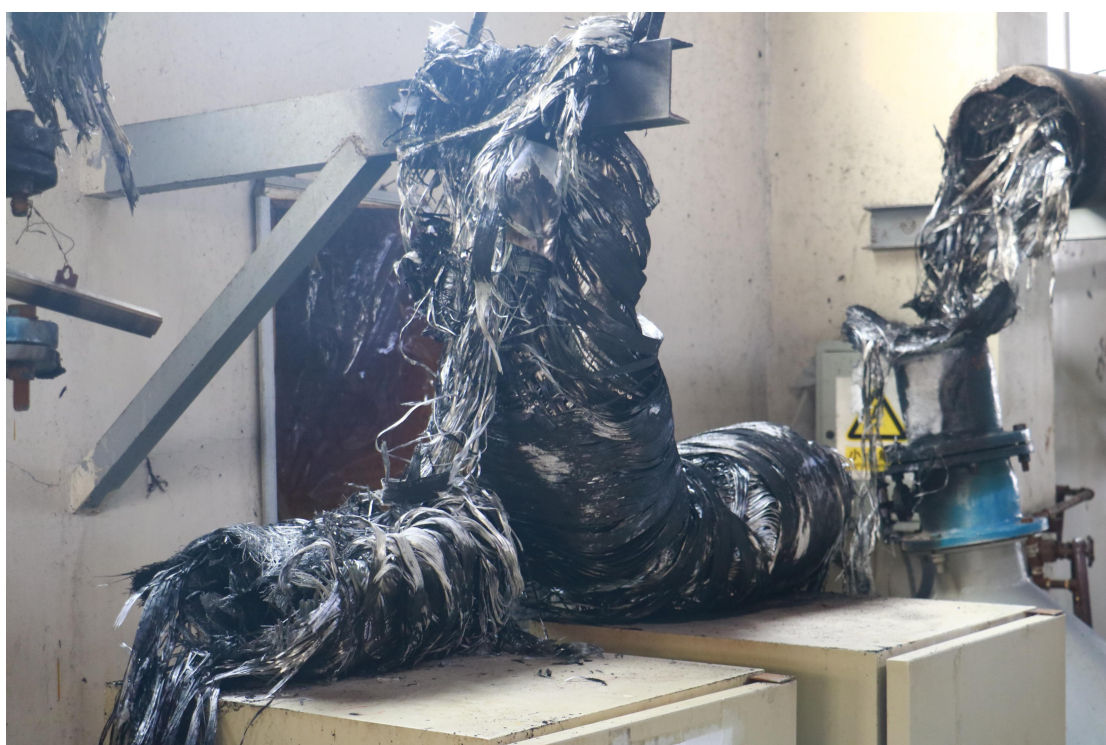
部分塌落玻璃钢管道

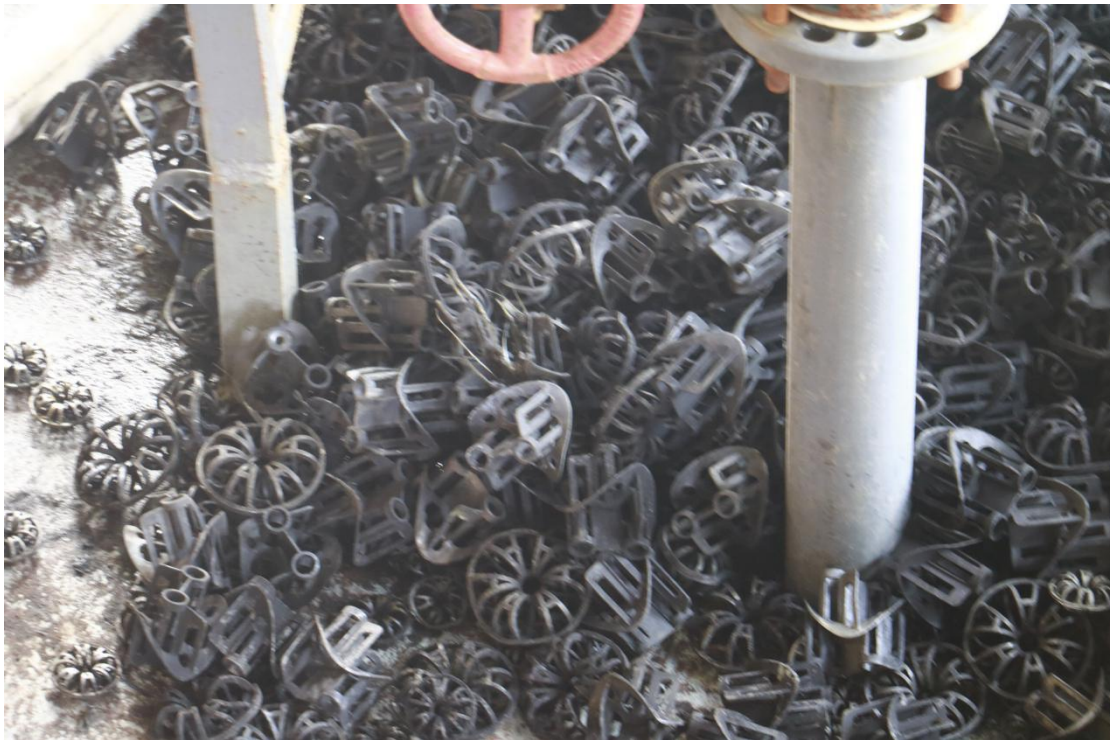
废气过滤塔内部填充物

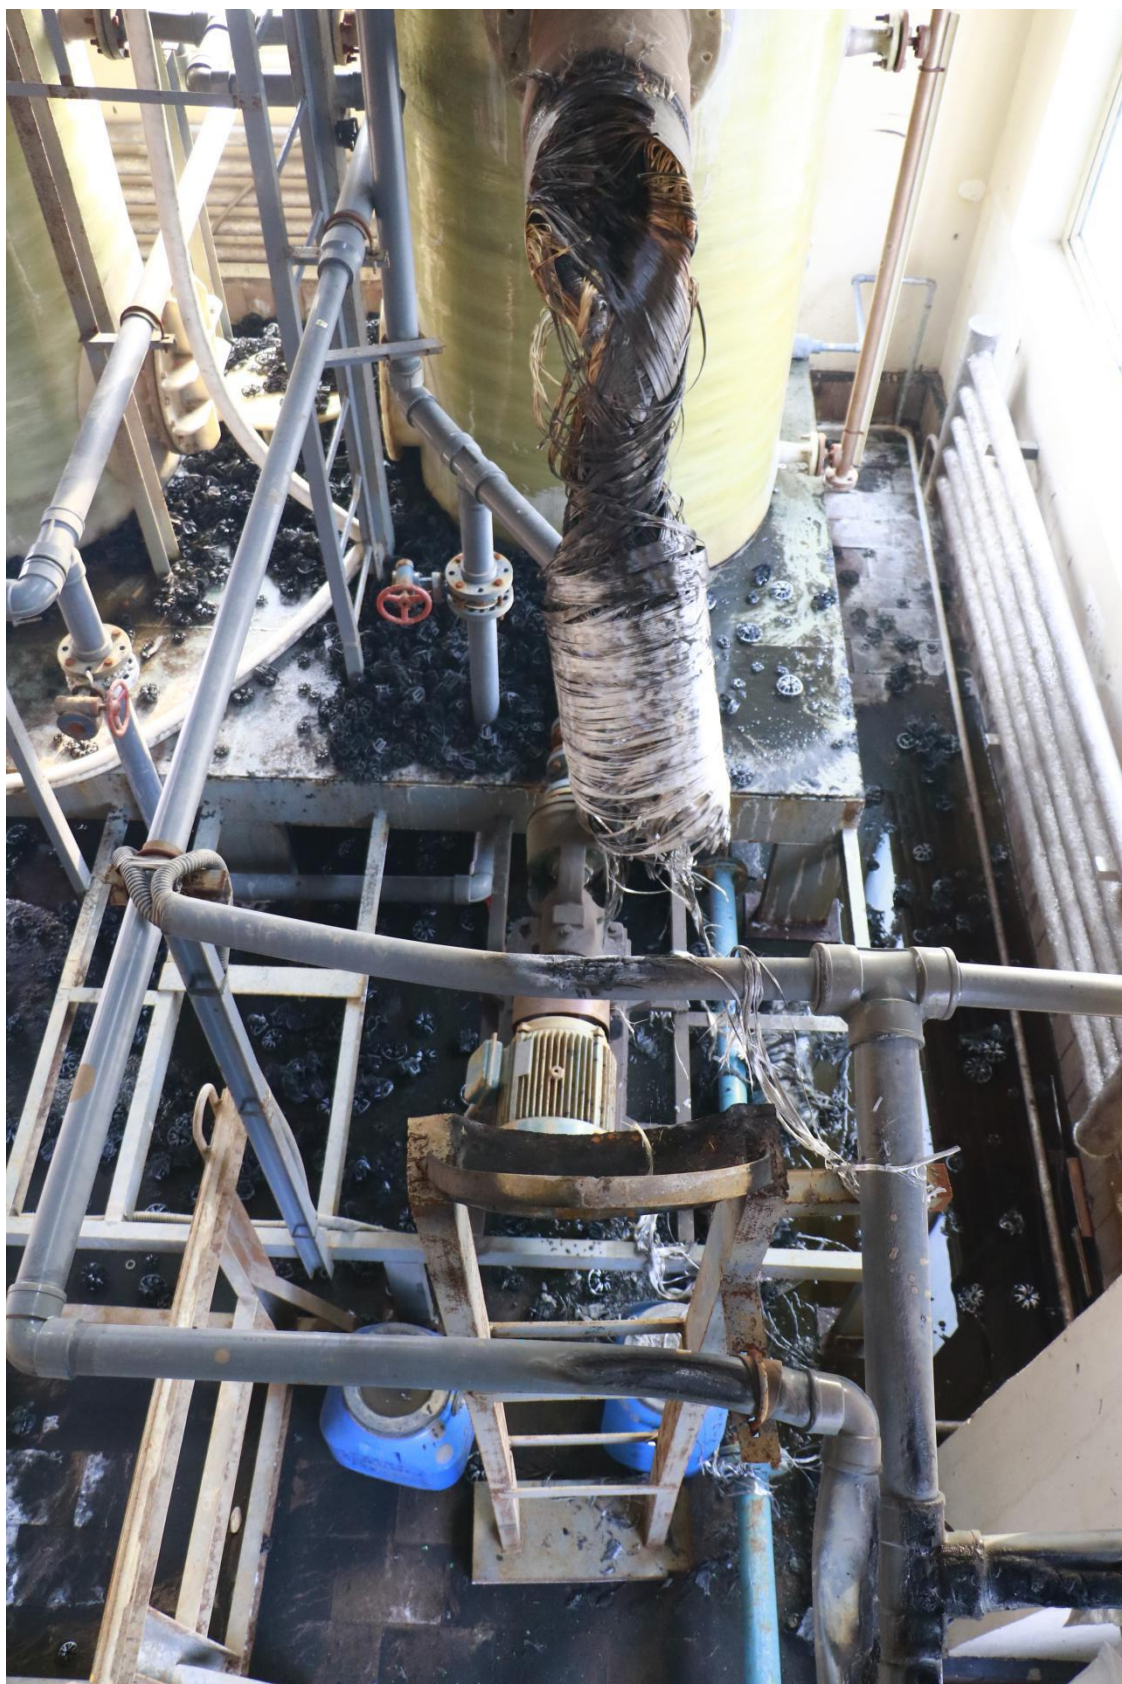
玻璃钢横管与废气过滤塔连接处
