# 矿山工程分公司 10·2 火灾事故调查报告

矿山工程分公司 “10·2” 火灾事故调查组

2020 年 10 月 10 日

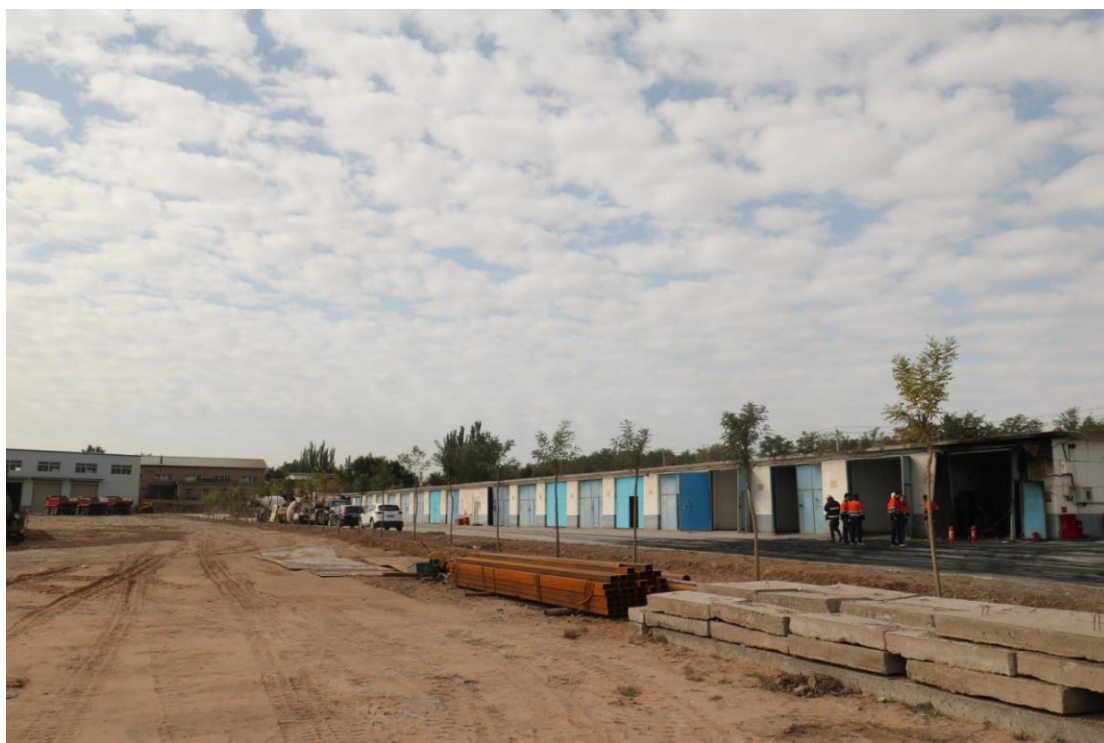
火灾现场周及围环境

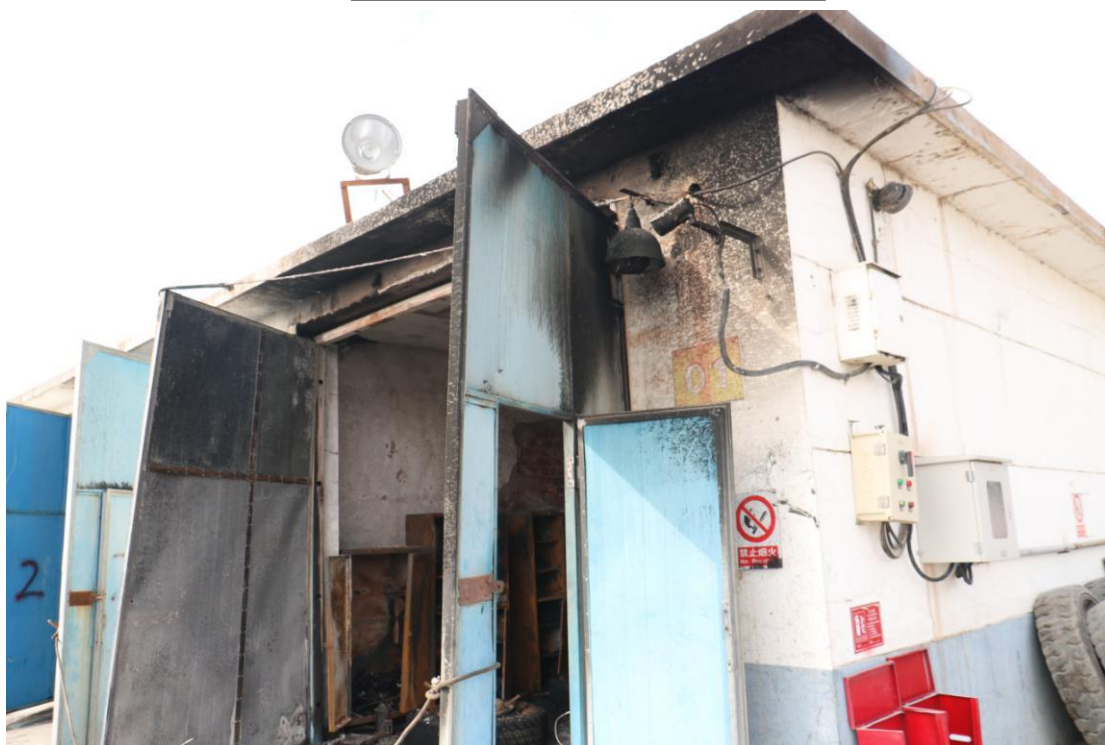
大门内有V形熏痕，门外照明灯、摄像头都有不同程度熏痕。

轮胎修理房外景

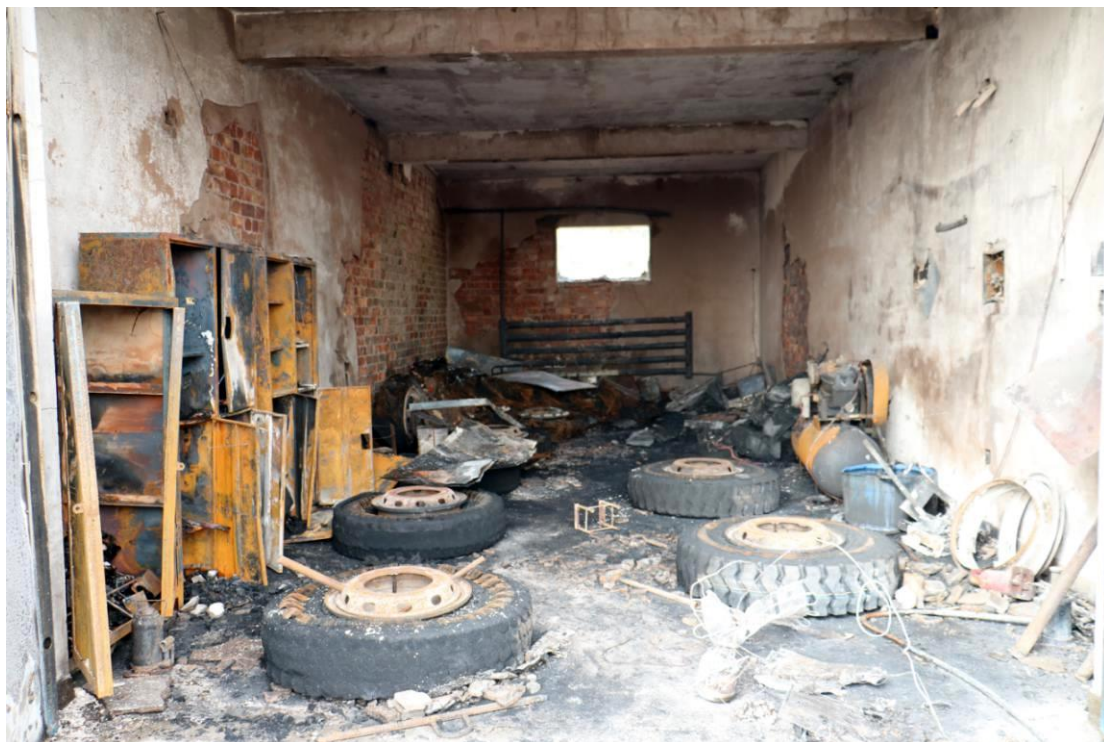
轮胎修理房内景

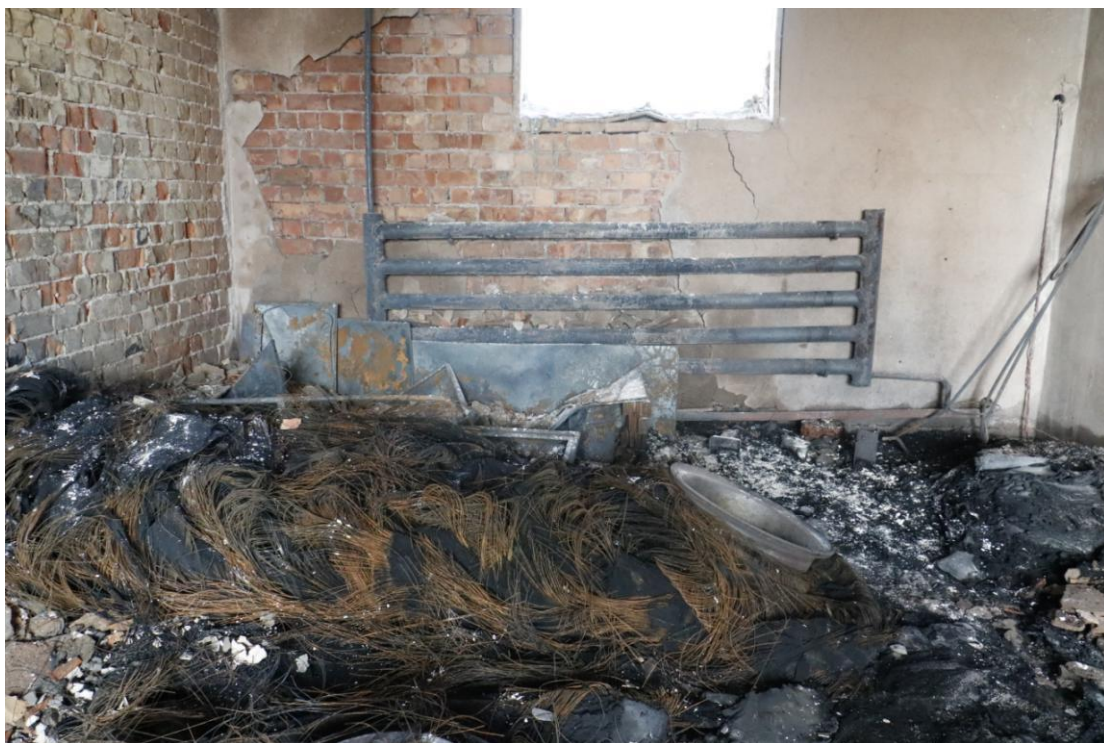
着火厂房长 1100cm，宽 490cm，西侧墙上安装 140cm\*90cm 窗户，玻璃呈熔融状堆积，窗户南侧墙面水泥层脱落，最长处 270cm，最宽处 290cm，最窄处 30cm，呈两端窄，中间宽的不规则形状。在窗户下设置一组汽暖，长 350cm，烧痕自南向北呈灰褐、黑褐过度。

轮胎修理房西侧墙面

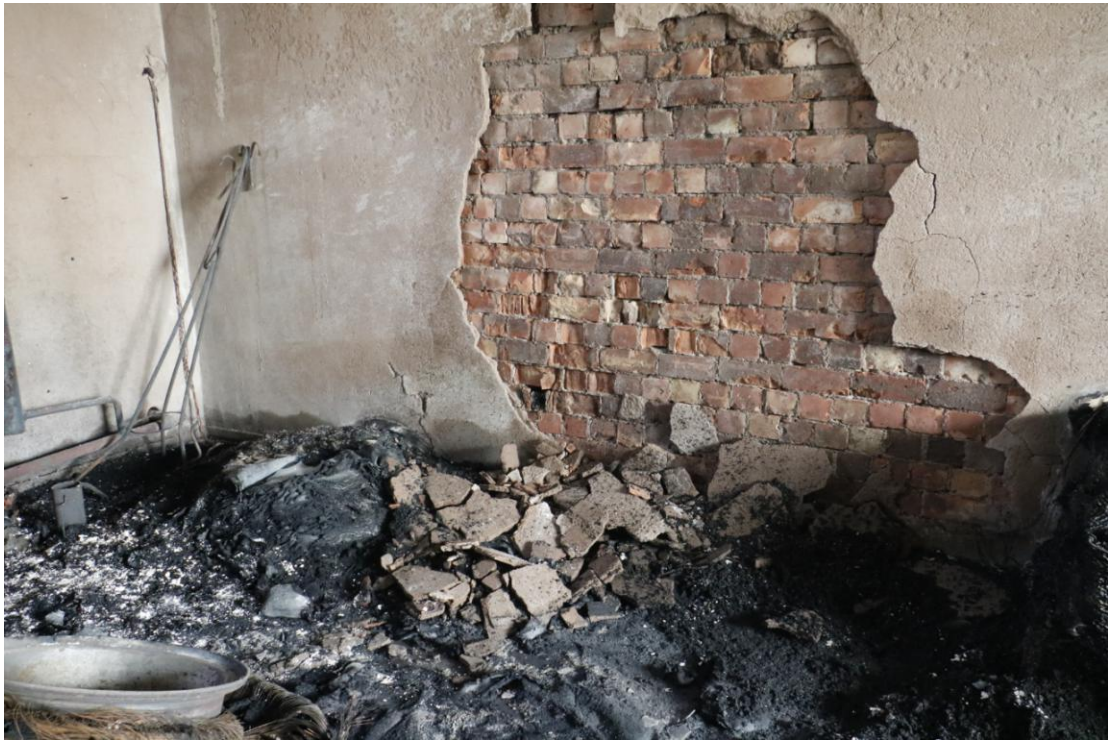
北侧墙面及地面情况：勘查自西向东顺序进行。距西面墙 50cm 处，有一堆 100cm 见方灰烬，表面碳化，呈黑褐色，旁边离地 40cm 处有一 10cm\*10cm 孔洞，内有 2 根截面 2 平方电线，外 20cm 无绝缘层，临墙 160cm\*18cm 水泥层脱落，呈上小下大不规则形状，水泥脱落层东边缘下处堆放 70cm 高的汽车内胎，外表层过火，距大门 359cm 设置一台空压机泵，外部过火，距空压机 110cm 处离地 140cm 墙上有 30cm\*30cm 开关箱，开关外保护绝缘层烧毁，在往东，距地面 140cm 处设置 40cm\*50cm 配电箱，箱内三组开关，第一组呈开启状态，表面基本完好，第二组呈开启装，表面基本完好，第三组表面融化堆积。

轮胎修理房北侧墙面

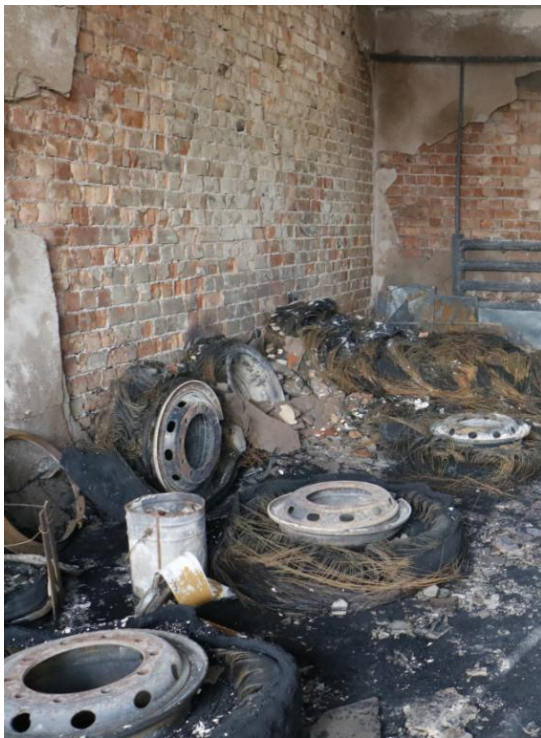
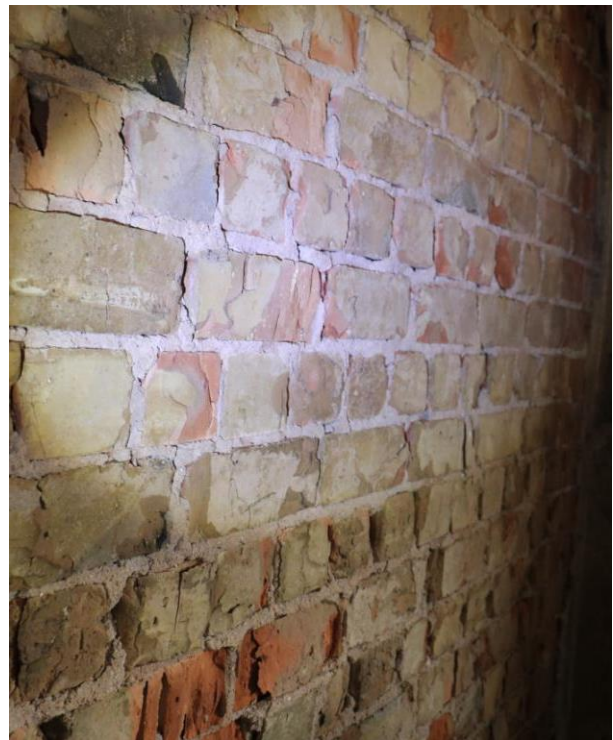
南侧墙面及地面情况：勘查自西向东顺序进行。在西南角落有 50cm\*120cm 铁质壳体，内有铜制排线管，压缩机，碳化的玉米、方便面，20cm 不锈钢圆盆，并发现长边 8cm、6cm 大小不等的铝质熔珠。横放这变形的防盗门，表面有纺织品灰痕，临近横向堆放长 170cm，高 80 铜丝呈规则的圆形钢丝型轮廓，底部有灰褐色、黑褐色灰烬，自西向东 500cm 水泥层全部脱落，并依次分散排列直径 110cm 轮胎 6 个，烧痕自西向东递减，在东南墙角依次 180cm\*90cm 铁质柜 1 组，上部柜门掉落，柜体变形过火，相隔 40cm 放置 180cm\*90cm 铁质柜 1 组，已全面过火变形，2 柜之间离地 40cm 设置一组插头，地面发现融化的电路板，在柜内发现锅、碗、碟子，再往东设置 100cm\*150cm 铁质柜，已全面过火，内发现过火工具。

轮胎修理房南侧墙面

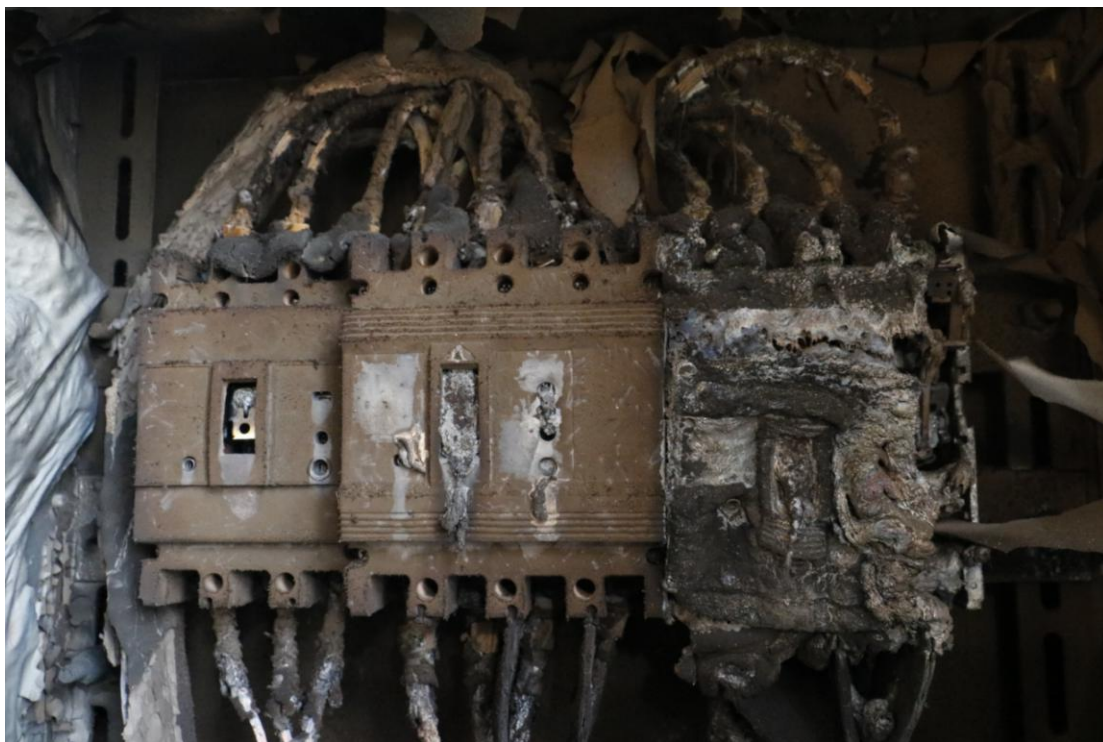
轮胎修理房北侧开关

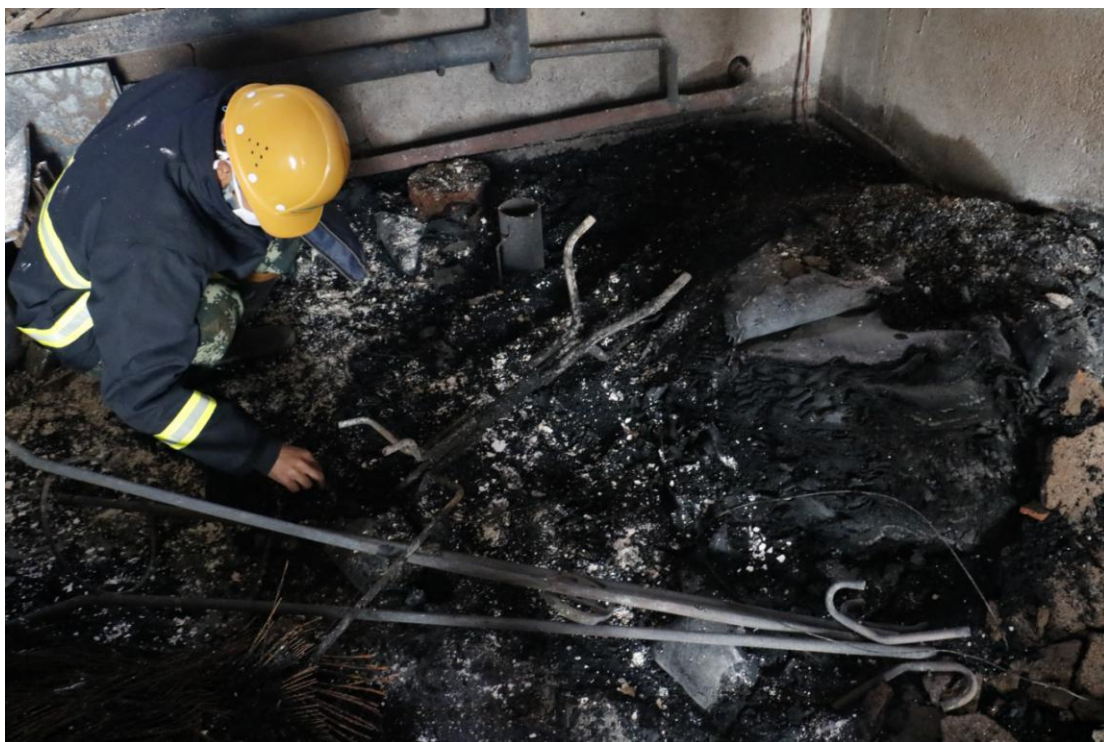
由于本次火灾过火面积较大，现场损毁严重，视频监控系统无法准确判断着火点和着火原因，因此调查组采取排除法进行分析。通过对现场进行调查取证，综合分析过火部位、燃烧程度、灰痕分布、电线熔珠等证物，可以认定起火部位为轮胎维修间西南角靠墙一侧。事故原因排除自燃、雷击、静电、人为纵火、动火作业、危化品反应、外来火源等，不排除电气线路故障所引发。

轮胎维修间内敷设的电线老化且存在私拉乱接现象（现

场提取了 3 根烧毁电线残存物)，长期处于通电状态的电气线路短路引起打火，进而引燃电线下方的可燃物，是火灾发生的直接原因。

轮胎修理房西南侧墙角

2. 井下维修队立即对轮胎维修间进行合理划分，进一步规范作业区、物料存储区和休息区，设置足够的防火间距，确保消防通道畅通。

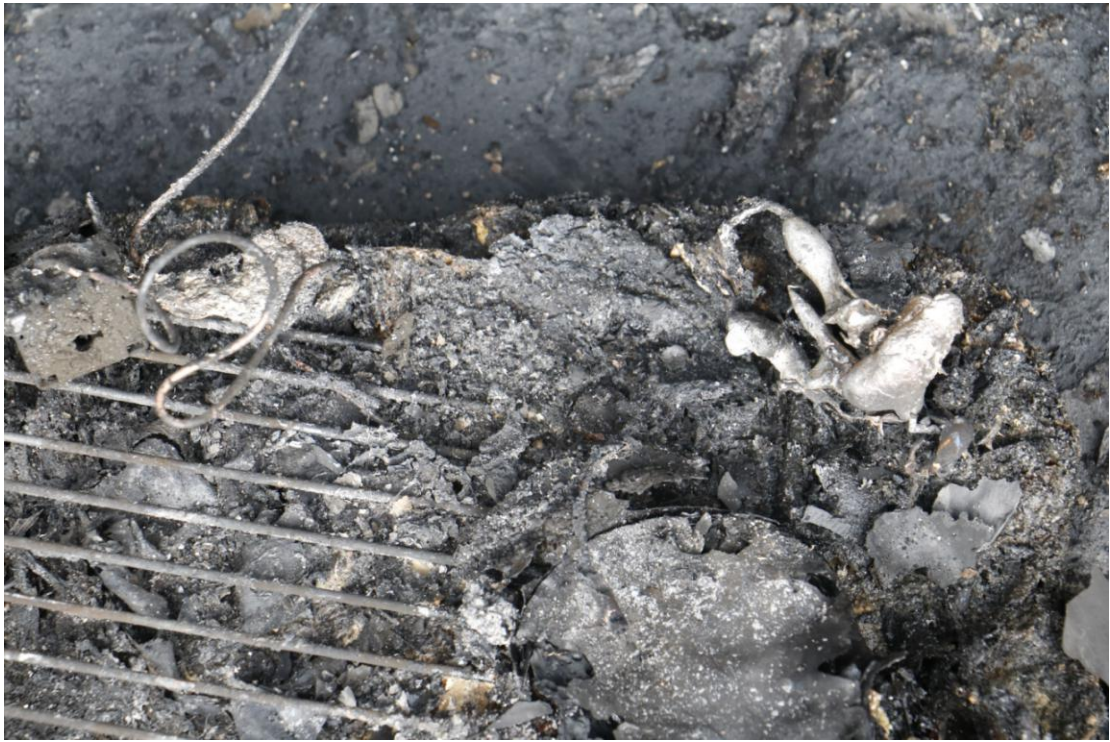
轮胎修理房西南墙角发现的铜制排线管

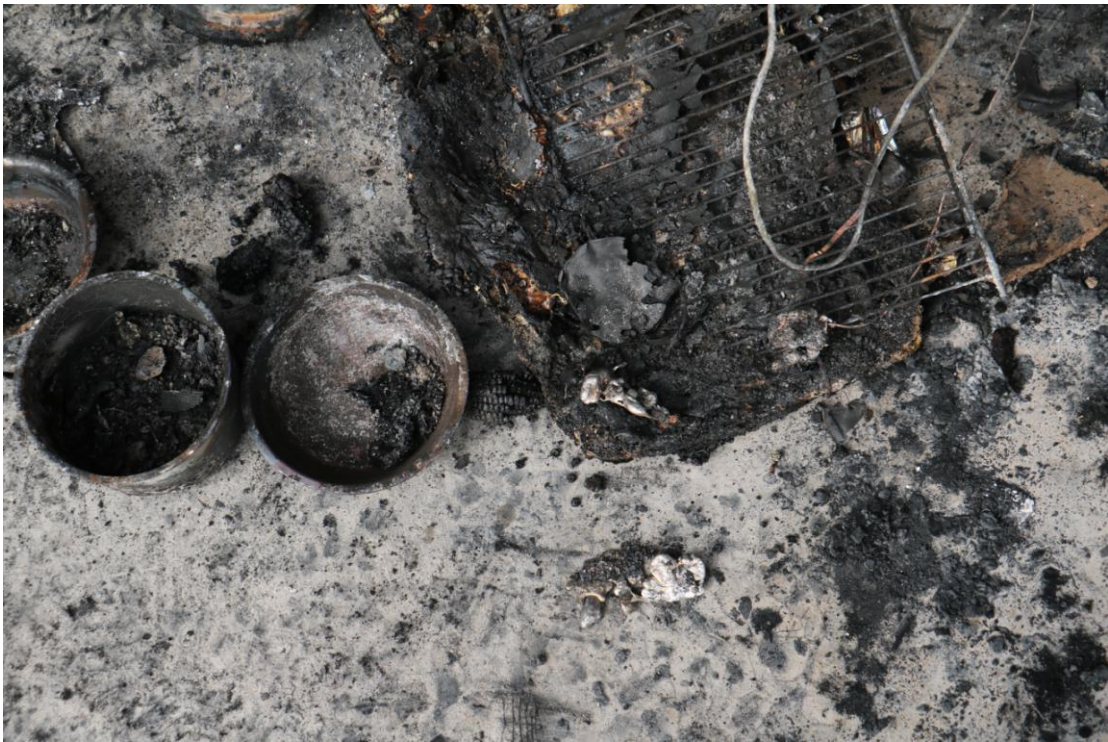
轮胎修理房西南墙角发现的铝熔珠

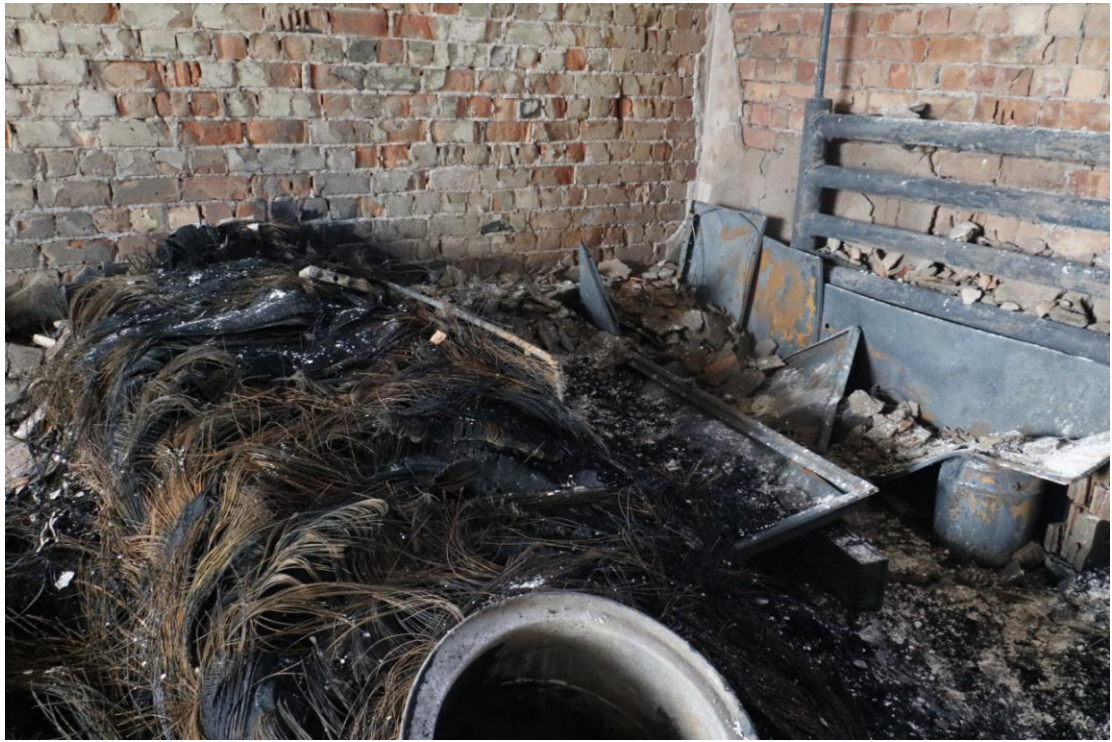
轮胎修理房南侧烧成型的铜丝圆形局部

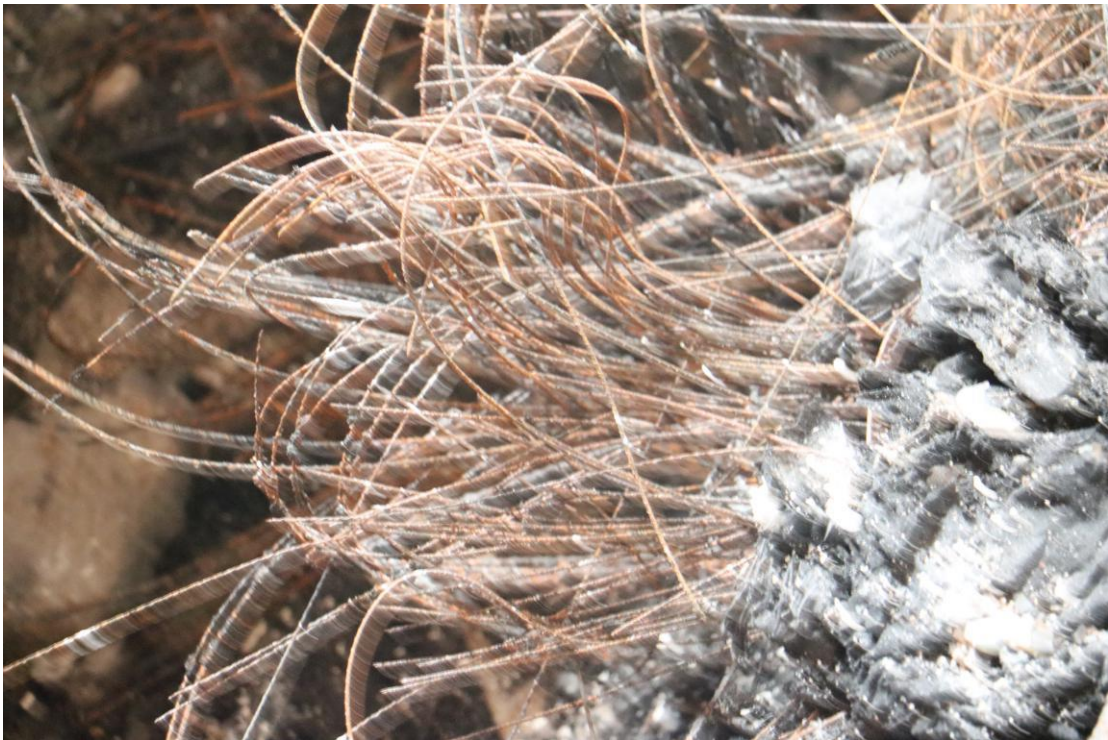
轮胎修理房南侧烧成型的铜丝圆形特写
