化工有限责任公司“12·4”火灾事故 调查报告

金川集团股份有限公司“12·4”火灾事故调查组

二〇二一年十二月七日

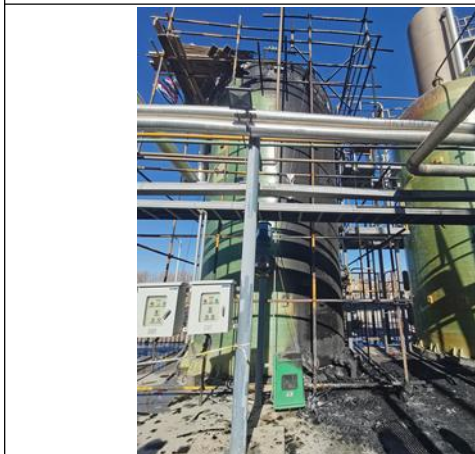
一级鼓泡反应塔南侧与电缆桥架相距 160 cm，电缆桥架底部 120 cm 电缆过火，外表层变形，距塔体西南 5 米处放置 2 桶 20 kg 天马牌促进剂 E5，1 桶 220 kg 金陵力联思树脂公司胜场的树脂，西侧室外地下消火栓井盖开启，在栓口上连接 200 厘米水带接 19 mm 水枪。

施工使用的促进剂

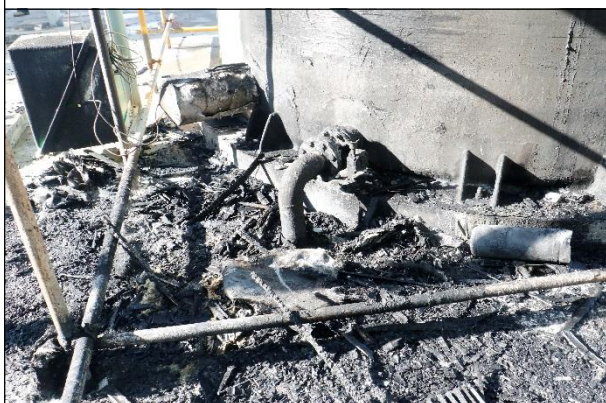
火灾现场图三

一级鼓泡反应塔东侧与二级鼓泡反应塔相邻，间距 250 cm，中间设置检修梯，在检修梯顶部平台留有 3 台磨光机，二级鼓泡反应塔西侧顶部呈褐黄色，颜色自上向下变淡呈玻璃钢原色。
